## Hidrólise por calor e umidade em telas secadoras

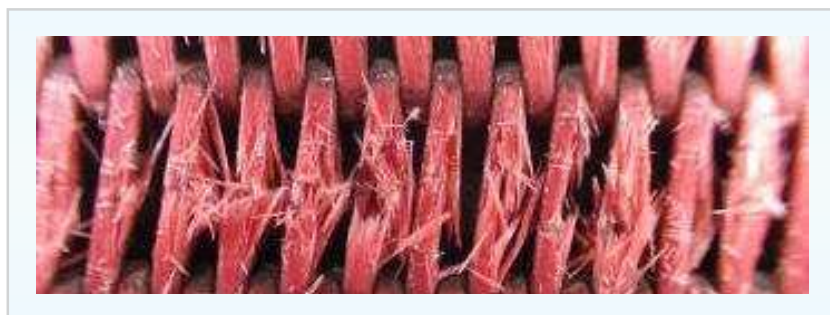
Abaixo temos o exemplo de uma tela secadora hidrolisada com 140 dias, na Figura 1.

Figura 1: Tela secadora hidrolisada.

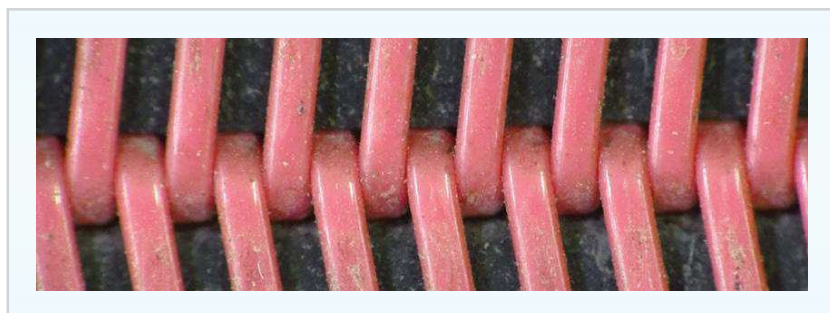
A Figura 2 mostra uma tela espiral sem hidrólise.

Figura 2: Tela secadora sem hidrólise.

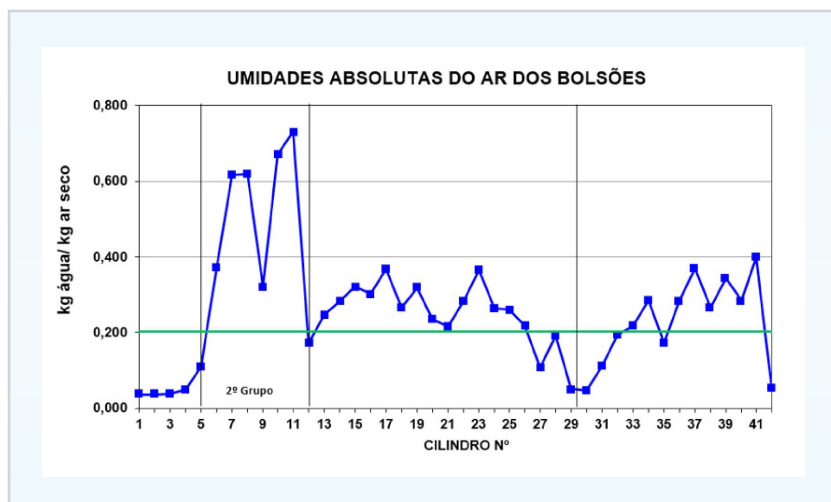
No Gráfico 1 temos um relatório de medição dinâmica. É possível avaliar que no 2º Grupo os valores médios de umidade absoluta estão em torno de 0,554 kg de água/kg de ar seco, valores acima do recomendado pela TAPPI.

Gráfico 1: Análise da umidade absoluta.

Essa umidade acima do recomendado pela TAPPI faz com que acelere o processo de hidrólise nesta região. Por isso, o serviço de inspeção de parada é extremamente importante nestes casos, sendo recomendadas avaliações nas telas secadoras sempre que houver paradas programadas. A partir de 150 dias de operação, o processo de hidrólise começa a ficar perceptível. Com uma análise visual detalhada é possível identificar que a tela secadora está hidrolisada: normalmente sua coloração começa a mudar e torna-se mais opaca. Existem testes mecânicos que podem ser realizados e auxiliam na análise. Conhecendo o histórico da máquina em questão, sabemos que nesta posição não é comum encontrarmos desgaste. Com base nas informações coletadas, ficou definido que a vida máxima da posição não poderá ultrapassar 200 dias, pois certamente acima deste valor a tela irá romper em operação.

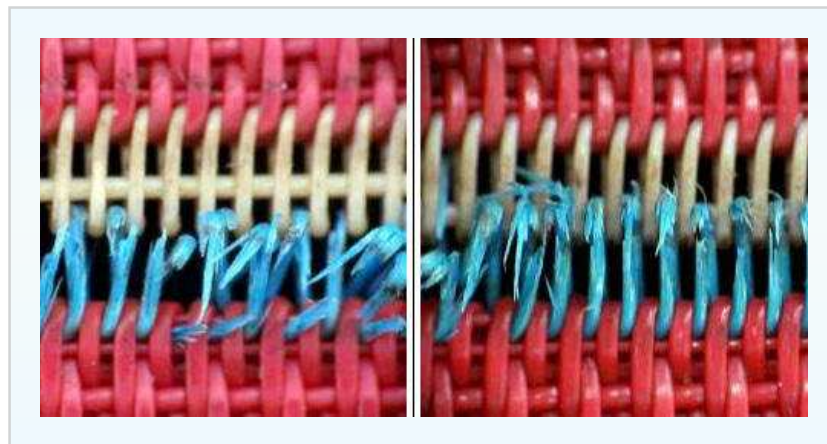
Na Figura 4 temos duas imagens que foram coletadas na análise de peça retornada desta posição, no qual é possível observar que os fios estão fibrilados.

Figura 4: Fibrilação causada por hidrólise.

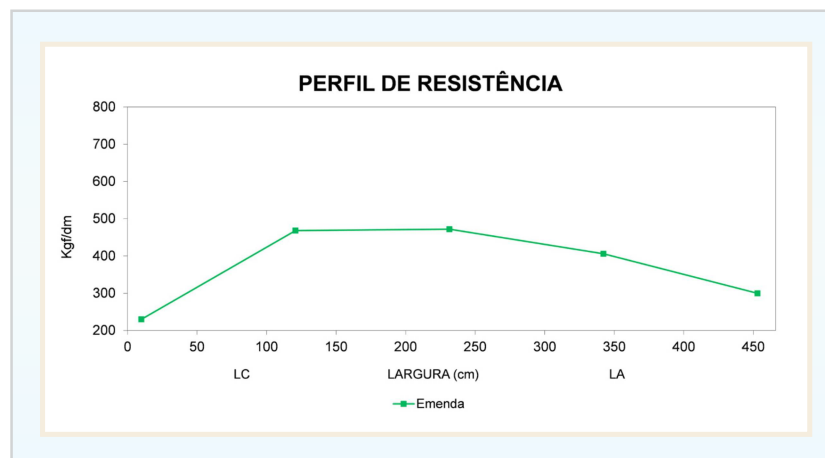
No Gráfico 2 temos o resultado do teste de tração (esse estudo é realizado no laboratório da Albany em todas as peças retornadas, que tem como objetivo avaliar o residual de resistência nas telas). Analisando o gráfico observa-se que nas laterais a resistência da emenda é menor devido à ocorrência da hidrólise.

Gráfico 2: Resistência à tração da emenda.

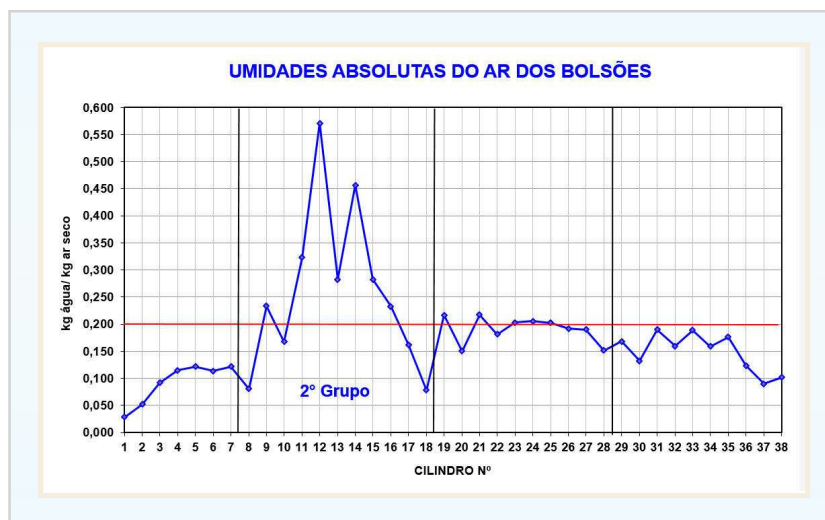
Neste caso, além da umidade absoluta do 2º Grupo ser alta, com valores entre 0,400 e 0,500 kg de água/kg de ar seco, temos mais um agravante que é a utilização de altas pressões de vapor nos cilindros secadores. Essas pressões podem chegar a 10 kg/cm<sup>2</sup> e, conseqüentemente, uma temperatura próxima aos 180°C (Gráfico 3). Por esse motivo, é normal identificarmos o início do processo de hidrólise pelas laterais, pois como esta região fica em contato com o cilindro secador, as telas sofrem a hidrólise rapidamente.

Gráfico 3: Análise da umidade absoluta.

No Gráfico 3, podemos observar que as umidades absolutas estão acima do recomendado no 2º Grupo. Normalmente nesta região é onde encontramos telas hidrolisadas.

No segundo caso, temos uma empresa do segmento de Papel Kraft. Com a utilização de telas resistentes a hidrólise, a vida média nesta posição passou de 150 para 260 dias.
