## Trincas em mantas de prensas de sapata

Órgão Informativo de Albany International Brasil - Setembro de 2015 - Albany International Tecidos Técnicos Ltda. - [www.albint.com](http://www.albint.com) - Rua Colorado, 350 CEP 89130-000 - Indaial - Santa Catarina - Brasil - Telefone: (47) 3333-7500 - Fax: (47) 3333-7666 - E-mail: [indmomento\\_tecnico@albint.com](mailto:indmomento_tecnico@albint.com)

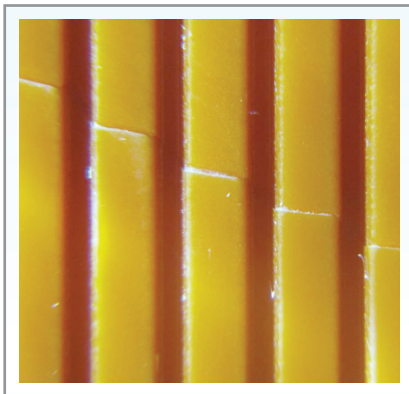
Vários níveis de trincas em mantas de prensas de sapata podem ocorrer conforme pode ser observado nas figuras 1, 2 e 3. Mantas com trincas pequenas e médias podem continuar operando sem nenhum problema. Trincas superficiais não enfraquecem a estrutura interna (base formada por fios de multifilamentos) da manta, que é responsável por sua resistência e estabilidade.

Figura 1: *Trincas pequenas.*

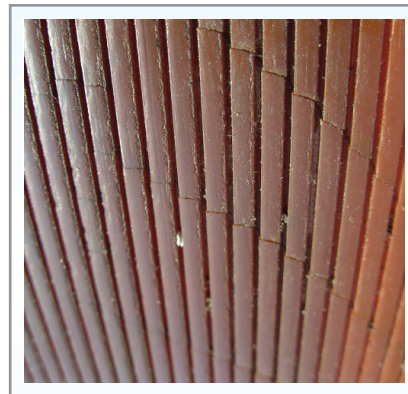
Figura 2: *Trincas médias.*

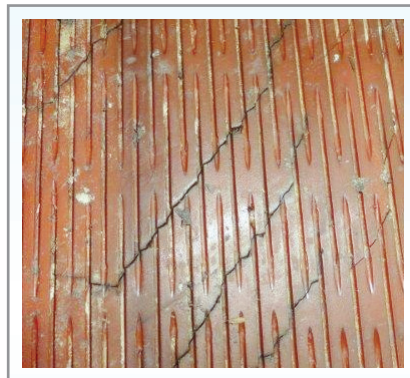
Figura 3: *Trincas severas.*

Com a presença de trincas mais severas, estas normalmente penetram até a base da ranhura. Na maioria dos casos, as trincas não penetram através da base, que é a localização do eixo neutro de flexão na manta. Uma vez que a base é responsável pela maior parte da resistência da manta, as trincas não deveriam causar danos à manta. Entretanto, é recomendado que as mantas que apresentem este fenômeno sejam monitoradas de perto a fim de verificar a propagação destas trincas. A superfície da manta deve ser verificada regularmente quanto a vazamento de óleo, o que indica possíveis danos no poliuretano do lado sapata da manta. Em algumas máquinas, que apresentam trincas severas em suas mantas, pode-se observar o "arrancamento" de fibras do lado inferior do feltro pelas trincas.

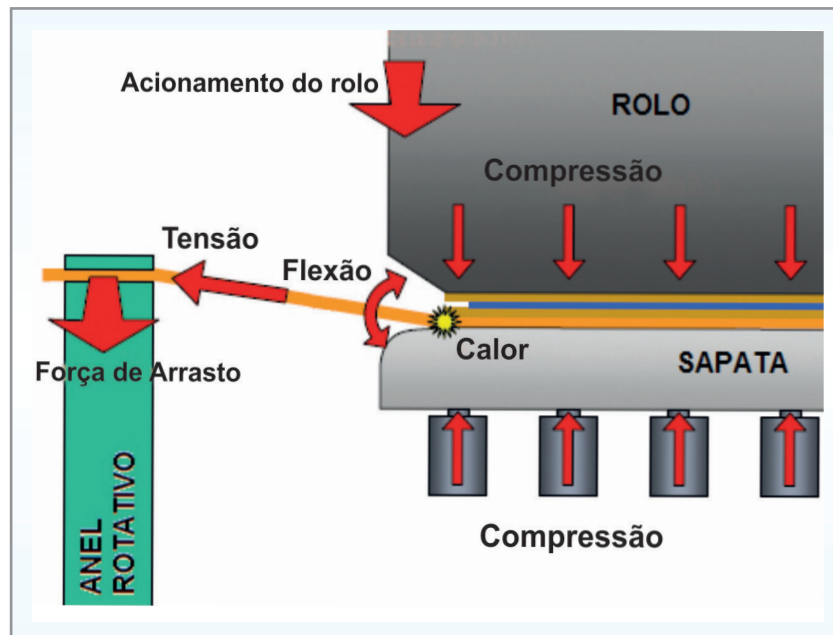
A área da manta que opera em contato com as laterais da sapata é submetida a níveis elevados de estresse quando comparada com as outras partes da sua estrutura. A figura 4 mostra o número de forças concentradas neste ponto.

Figura 4: Muitas das forças sob as quais a manta é submetida estão concentradas na lateral da sapata.

O principal componente do estresse provém da flexão da manta, devido a sua movimentação para cima e para baixo ao longo do desenho da sapata. O efeito desta flexão é intensificado pela tensão aplicada na manta no sentido transversal da máquina e pelas forças de compressão aplicadas pela pressão da prensa. Uma força de torque também está presente neste ponto, já que a manta transmite a energia para girar o anel rotativo onde a manta é fixada. Esta força é particularmente alta durante o *início* de operação da prensa. A ação destas forças faz com que esta área da manta "envelheça" mais rápido em relação às outras partes.

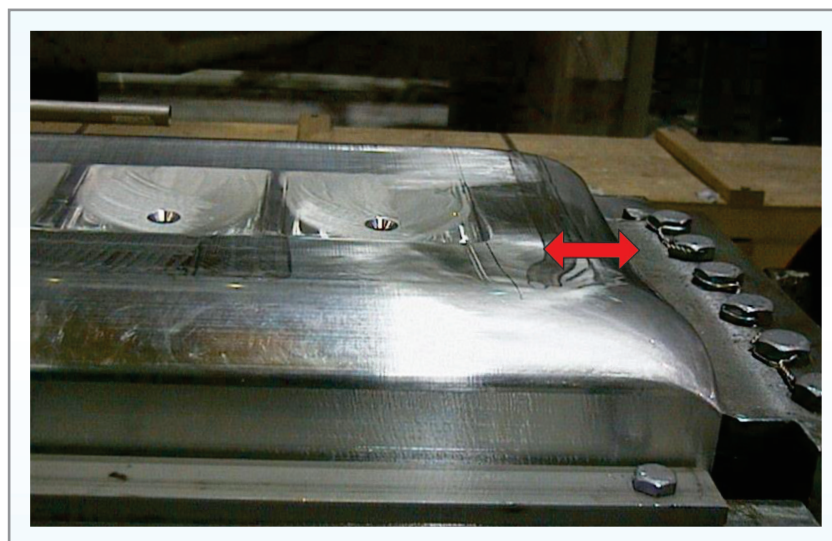
Com base no que foi descrito acima, as trincas geralmente ocorrem na lateral da sapata, exatamente no ponto de transição entre a zona de pressão e a zona sem pressão (figura 5). As trincas podem estar relacionadas à prensa de sapata, a suas condições de operação ou a eventos que ocorrem na máquina, conforme serão descritos a seguir.

Figura 5: Região da sapata onde ocorrem as trincas.

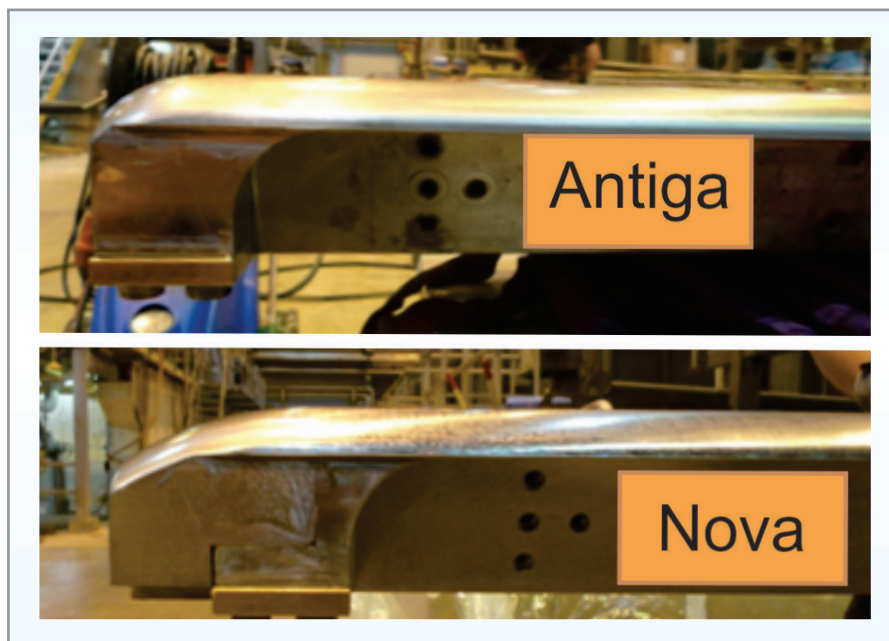
Figura 6: Comparativo entre os chanfros da sapata (antes e após a modificação).

O chanfro da lateral da sapata vem sendo modificado pelos fabricantes de prensas de sapata, principalmente nas posições onde as trincas são mais severas. Nas fotos da figura 6 pode-se observar um exemplo desta modificação, comparando as sapatas antes e após a alteração. O chanfro da lateral da sapata deve ser o mais suave possível para minimizar a ocorrência de trincas.

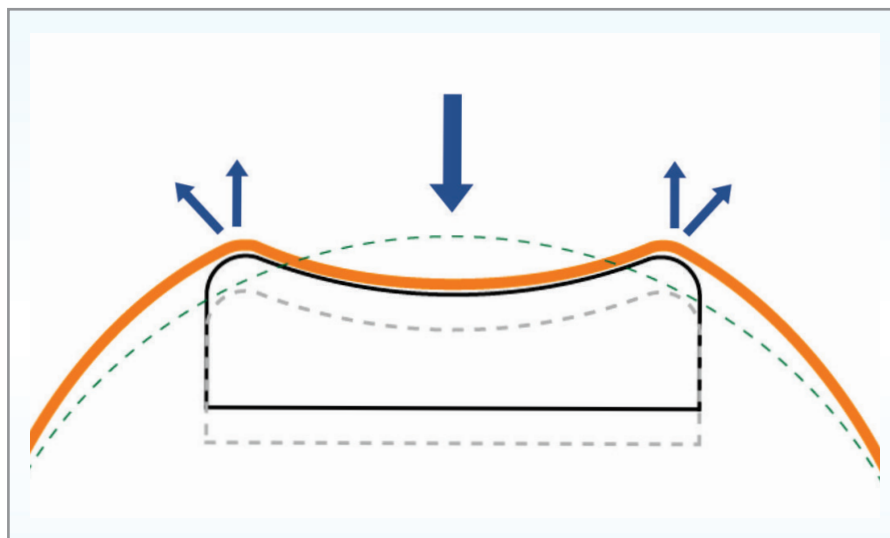
A sapata pode ser ajustada muito alta (figura 8), neste caso o "nariz" da sapata fica fora do circuito "natural" da manta, fazendo com que esta seja obrigada a esticar nesta região sofrendo um alto estresse, principalmente na lateral da sapata. Esta condição é similar para mantas onde seu diâmetro é menor em relação ao dimensionado para a posição, quando esta manta fica instalada de forma muito "justa" na prensa.

Figura 8: Sapata ajustada muito alta.

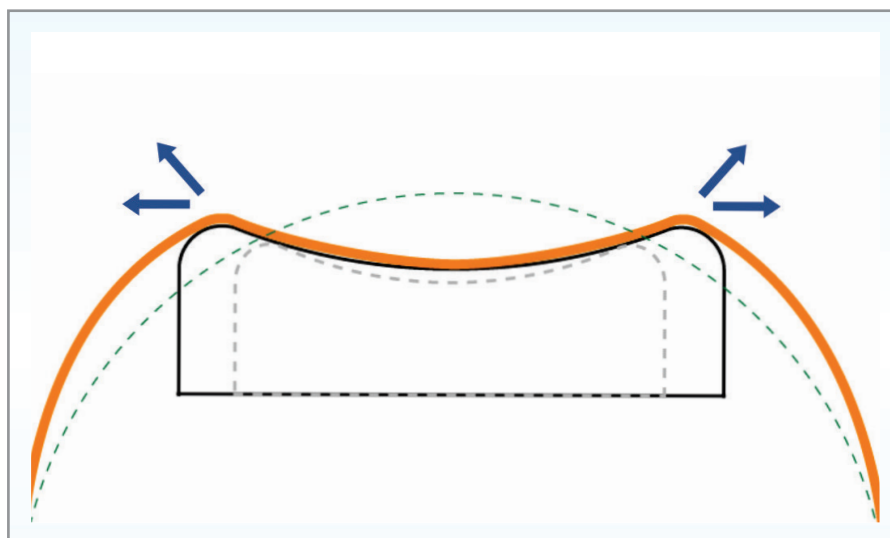
Outra situação é o caso de uma sapata mais larga (figura 9). Em caso de substituição da sapata padrão por uma mais larga, o circuito da manta deve ser considerado, pois se o "nariz" da sapata ficar fora do circuito da manta, ele irá forçar um estiramento da manta nesta região, aumentando o estresse.

Figura 9: Sapata mais larga.

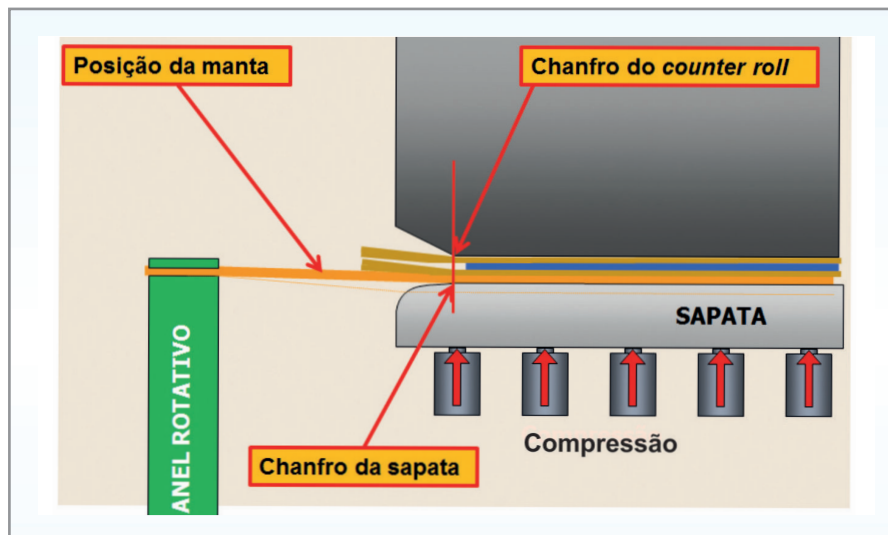
Figura 10: Melhor configuração.

Para evitar estresse excessivo, a manta deve estar alinhada no mínimo rente ao topo da sapata, sendo que a melhor posição é levemente deslocada em direção ao *counter roll* (ver figura 10).

O chanfro do *counter roll* deve estar alinhado com o chanfro da sapata, pois caso estejam desalinhados, os feltros irão flexionar a manta contra a sapata se tornando uma força adicional, aumentando o estresse nesta região.

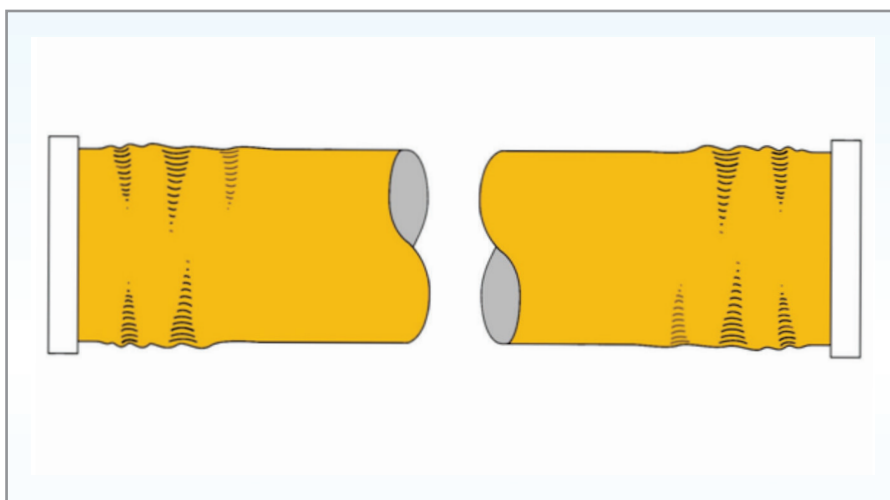
Uma pressão de ar definida é necessária para inflar a manta e manter sua estabilidade. Se esta pressão for baixa, a rotação da manta ao longo de sua largura não estará sob controle. A lateral da sapata é extremamente crítica, pois uma torção pode ser gerada e o estresse na manta aumenta para um nível crítico.

Figura 11: Perda de tensão na manta.

Baixa tensão na manta	<ul style="list-style-type: none"> <li>• Controlar/ajustar a pressão de ar interna;</li> <li>• Limpar o eixo dos anéis rotativos para um deslocamento sem impedimentos;</li> <li>• Assegurar-se de que os anéis rotativos se movimentem de forma igual durante o deslocamento da manta.</li> </ul>

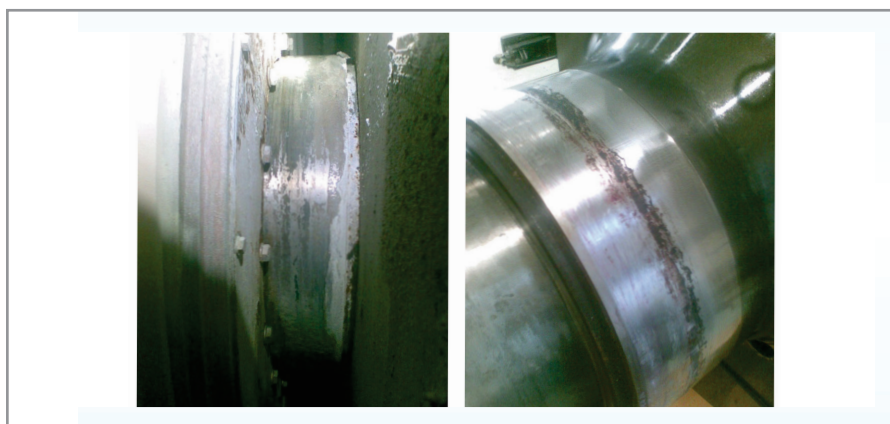
Durante a movimentação do anel rotativo do lado acionamento para a posição inicial, é importante controlar a posição do anel rotativo antes e após a movimentação. Se houver a presença de sujeira nos eixos (figura 12), o movimento se torna lento ou o anel rotativo não atinge a posição correta. Neste caso, a tensão transversal não está presente e a estabilidade da manta é perdida. As prensas de alguns fornecedores fornecem um indicador eletrônico de posicionamento dos anéis e, em outros casos, escalas visuais para que o controle seja feito pelo usuário.

Figura 12: Sujeira no eixo do anel rotativo.
