Autores do artigo:
Eng. Daniel Justo (Coordenador de Produtos)
Luiz Andrade Rodrigues (Técnico de Serviços)

ARTIGO

Análise de laboratório: Serviço prestado aos clientes na busca de soluções

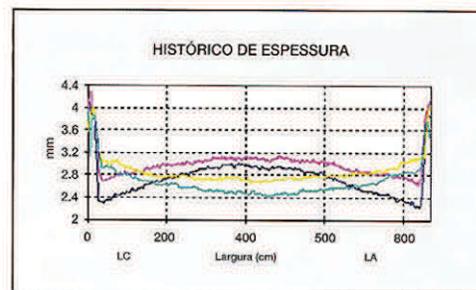
Figura 3 - Histórico dos perfis de espessura

Neste caso foi possível registrar inversão no abaulamento da prensa que provocou maior compactação nas laterais do feltro. Como a espessura do feltro é medida nas condições dinâmicas, apenas nas duas laterais tínhamos um resultado falso de interpretação de compactação do feltro. Uma vez corrigido o abaulamento, o perfil voltou ao normal (figura 4).

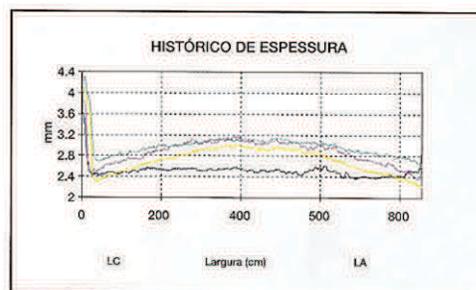
Figura 4 - Histórico com o feltro seguinte

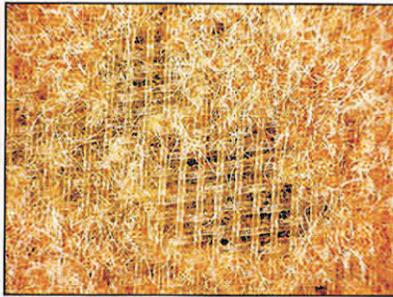
A degradação química é muitas vezes o motivo de desgaste prematuro de feltros, que perdem grande parte das suas fibras, chegando a expor os fios da base (figura 5). A degradação química da poliamida, material que é usado

na fabricação dos feltros úmidos, é provocada pela exposição a agentes oxidantes enérgicos, como cloro, peróxidos, óxidos e alguns oxiácidos fortes. A análise da degradação química é realizada comparando a viscosidade intrínseca da poliamida do feltro retornado com a do feltro novo, utilizando o viscosímetro (figura 6A).

Figura 5 - Face superior do feltro que sofreu degradação química

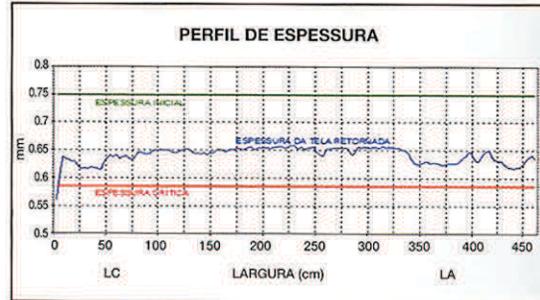
Figura 7 - Perfil de espessura de tela formadora

O perfil da tela representado na figura 7 tinha uma grande diferença de espessura entre as laterais e o centro. A inspeção na face inferior com o Video-microscope mostrou que nas laterais e no meio da tela não havia grande diferença no aspecto. O atrito maior normalmente ocorre na face inferior pela ação dos elementos fixos e das caixas de alto vácuo. Esta tela rodou 85 dias.

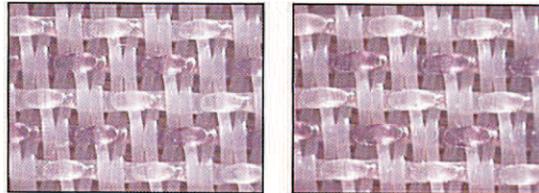
Figura 8 - Face inferior da tela no centro e em uma lateral

Uma pequena diferença no estado da tela, centro e laterais na face inferior (figura 8), exigiu maior atenção na investigação da face superior (figura 9).

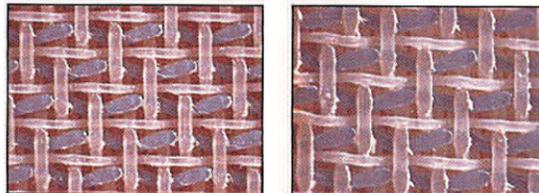
Figura 9 - Face superior da tela nas laterais

A condição de máquina também foi investigada. Os chuveiros de um dos rolos de retorno da tela, em contato com a face

externa, estavam com problema de distribuição de água, lubrificando somente a região central. As laterais da tela não recebiam água.

O problema foi solucionado com a troca de chuveiros por outros mais eficientes e o perfil da tela voltou ao normal. A figura 10 mostra fotos da face superior da tela depois da alteração dos chuveiros. O perfil da figura 11 está muito mais regular, sem as diferenças de espessura entre laterais e meio da tela. Outro aspecto importante foi a vida da tela = 135 dias (aproximadamente 60% maior que a tela da análise anterior).

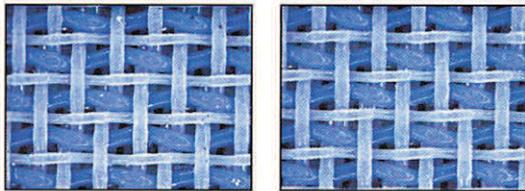
Figura 10 - Face superior da tela nas laterais

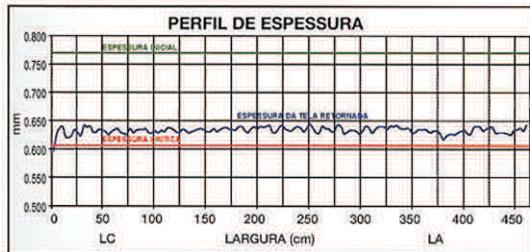
Figura 11 - Perfil de espessura após alteração dos chuveiros

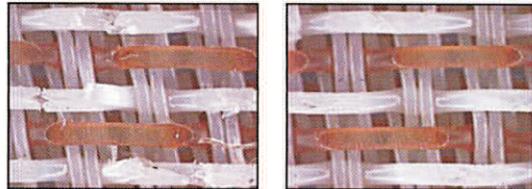
Em outro estudo, a análise fotográfica identificou uma diferença no aspecto dos fios entre a lateral da tela e o centro. Na figura 12, observa-se que os fios de poliéster na foto da esquerda (lateral LC) estão rompidos, com aspecto fibrilado, enquanto os fios da foto à direita (centro da tela), estão apenas desgastados pela ação do atrito, normal na face inferior.

Figura 12 - Face inferior na lateral LC e no centro

A fibrilação dos fios era consequência da aplicação diferenciada de pressão nas laterais pelo lumpbreaker. Com esta informação foi possível fazer ajuste entre pressão aplicada e abaulamento no rolo, eliminando o desgaste prematuro e retornando ao normal.
