## ■ Análise de Precisão

A Albany International é reconhecida pelo seu excelente trabalho nas avaliações de pós-venda. Dentre os serviços oferecidos, há as análises de laboratório das vestimentas removidas após o desempenho. Dentre as análises de laboratório, há algumas atividades de precisão realizadas pela unidade da Albany International na Suécia.

A seguir apresentaremos três estudos realizados por estes métodos. Dois no segmento de papéis *tissue* e um no segmento de papéis de imprimir.

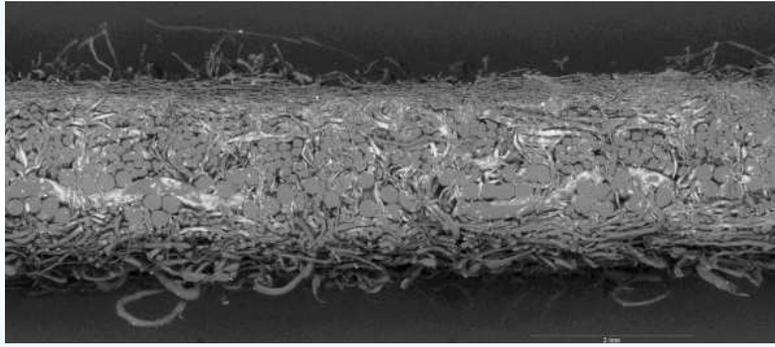
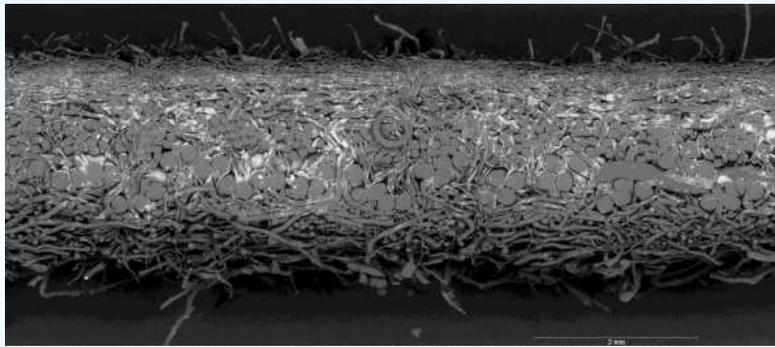
O primeiro exemplo é de uma máquina *tissue* com formação de mesa plana. Em seu portfólio estão papéis toalha e higiênico. A matéria-prima é composta por celulose, e a velocidade média é de 600 m/min. Houve a ocorrência de entupimento prematuro em faixas no sentido longitudinal do feltro. Este entupimento foi ocasionado por algum elemento presente em um antiespumante, ou na presença do material utilizada para fazer o *coating* do cilindro *yankee*.

Em um corte transversal da vestimenta usada foram encontrados componentes inorgânicos compostos por argila e carbonato de cálcio.

Fotos 5 e 6: Corte transversal do feltro usado. Presença de material contaminante em toda a largura. A superfície está limpa.

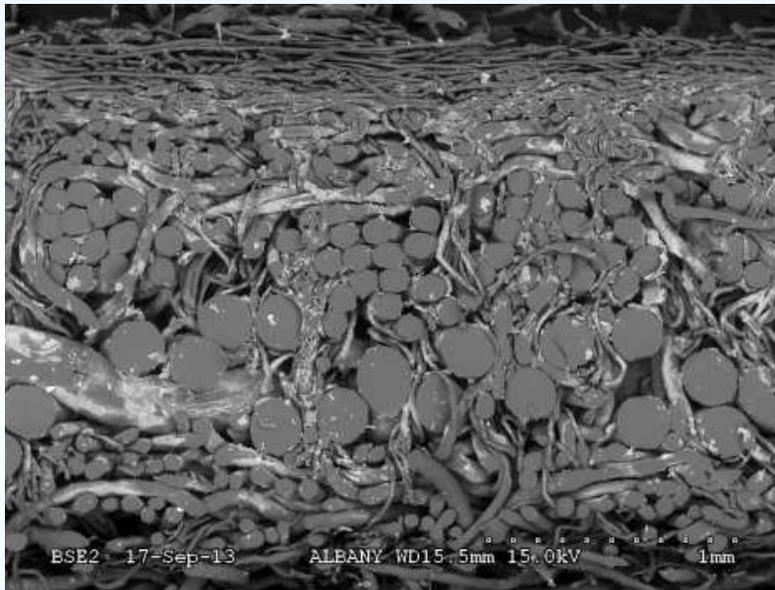
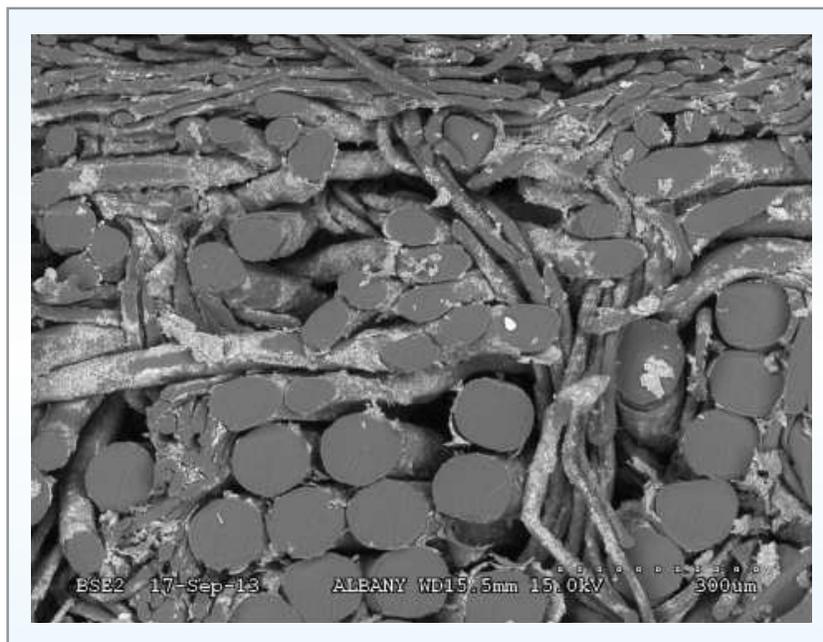
Fotos 7 e 8: Corte transversal do feltro usado. O material contaminante é composto principalmente de inorgânicos (característico pelo brilho apresentado na fotografia).

Análise da composição dos elementos pelo Detector de Dispersão de Energia por raios X. A análise foi realizada na seção transversal da amostra do feltro retornado. A maior parte do contaminante inorgânico encontrado é formada por argila e carbonato de cálcio.

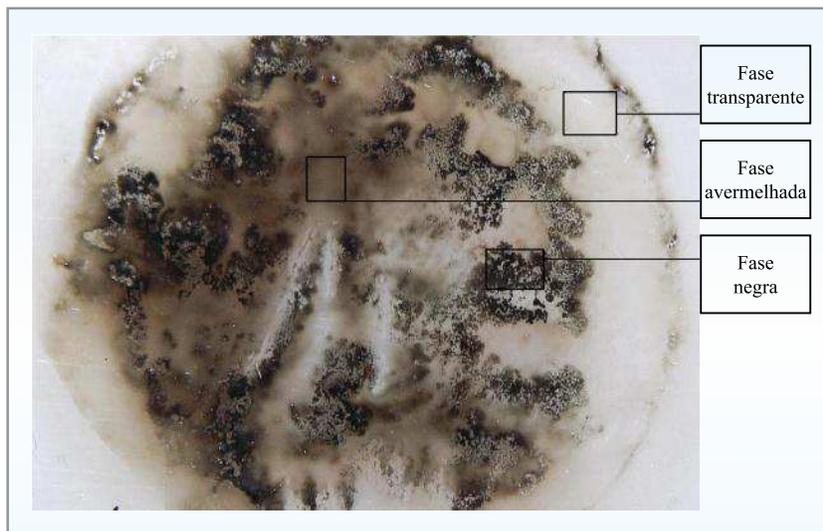
Para realizar a Espectroscopia no Infravermelho por Transformada de Fourier, dissolve-se o material contaminante em um solvente. O extrato resulta em duas fases: uma transparente, de aspecto oleoso, e outra negra, viscosa e espessa. Há uma terceira fase complementar, de aspecto avermelhado, que é a resultante da mistura das outras duas fases. A fase transparente tem excelente correlação com a curva espectrométrica do óleo mineral e similar. Já a fase negra está correlacionada à curva espectrométrica de resina epóxi e similares.

Foto 9: *Extrato oleoso*

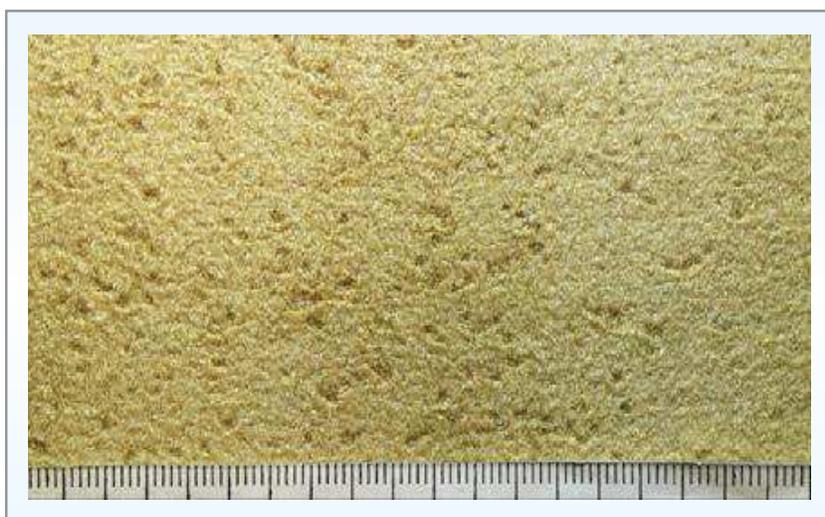
O lado superior do feltro usado apresenta degradação em diferentes estágios. Esta degradação foi causada por calor ou químicos, ou a combinação de ambos, tornando a superfície do feltro fechada.

Foto 12: *Feltro usado amostra #1 – microscópio óptico*

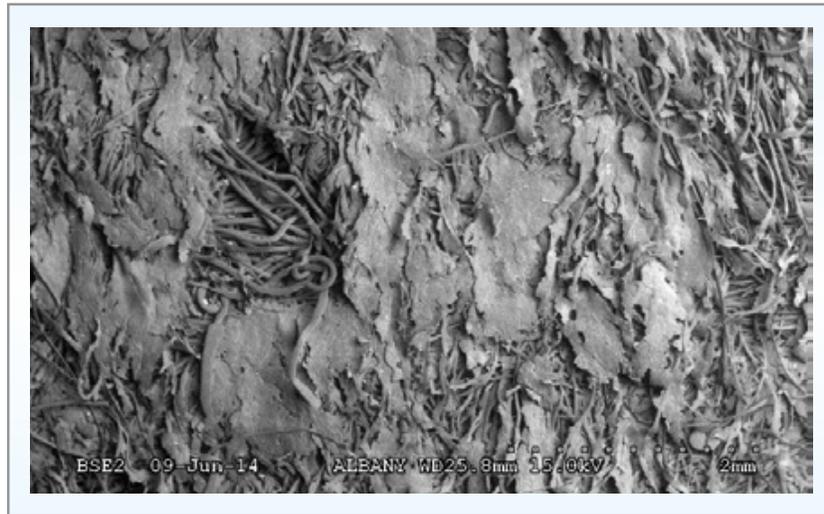
Foto 13: Feltro usado amostra #1 – microscópio eletrônico

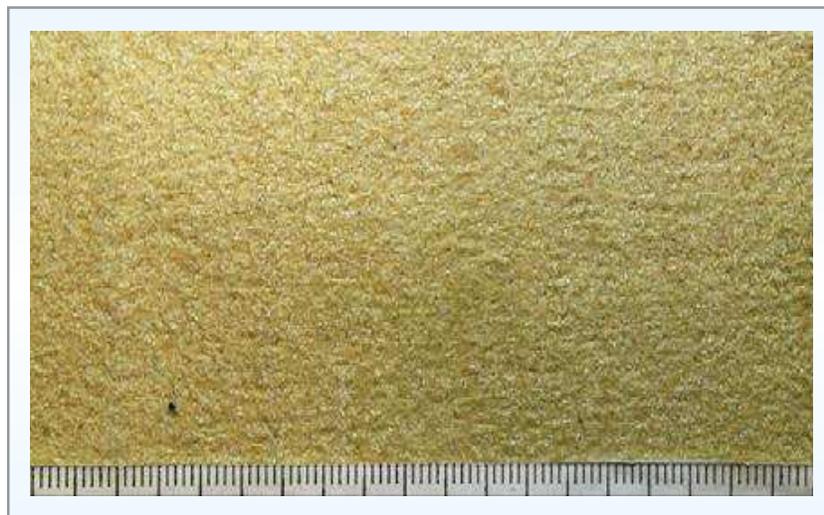
Foto 14: Feltro usado amostra #2 – microscópio óptico

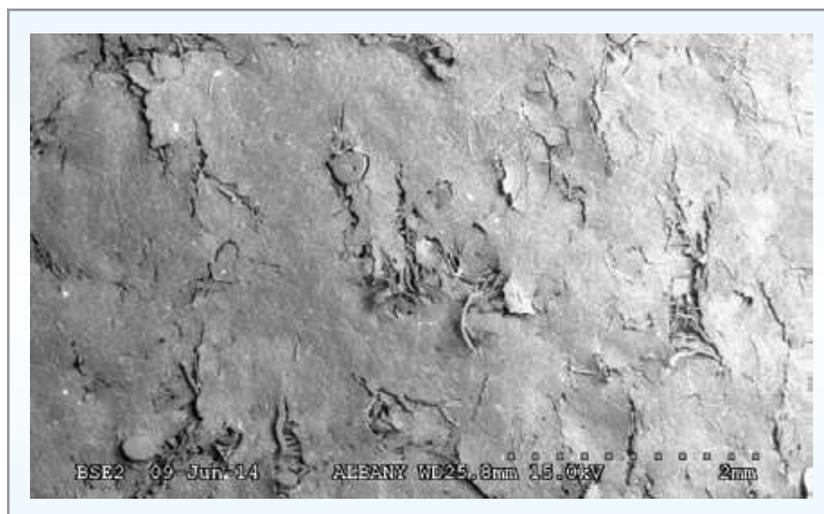
Foto 15: Feltro usado amostra #2 – microscópio eletrônico

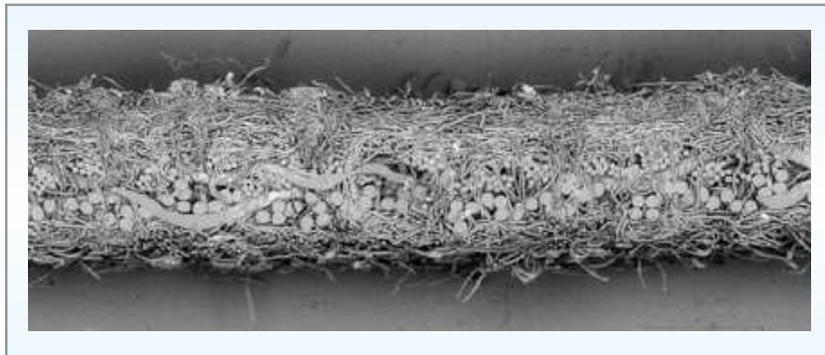
Foto 17: *Feltro usado amostra #1 – corte transversal*

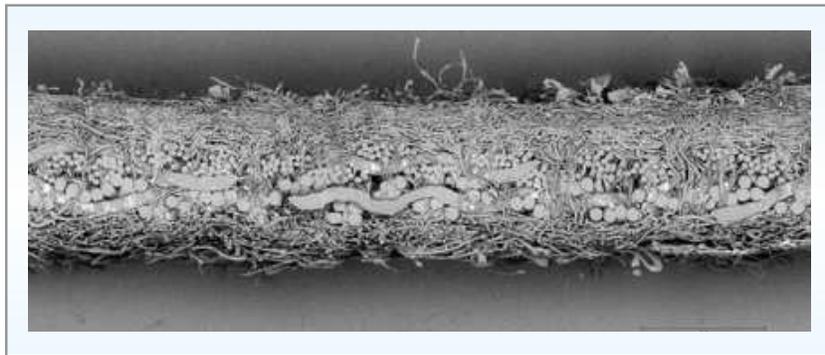
Foto 18: *Feltro usado amostra #2 – corte transversal*

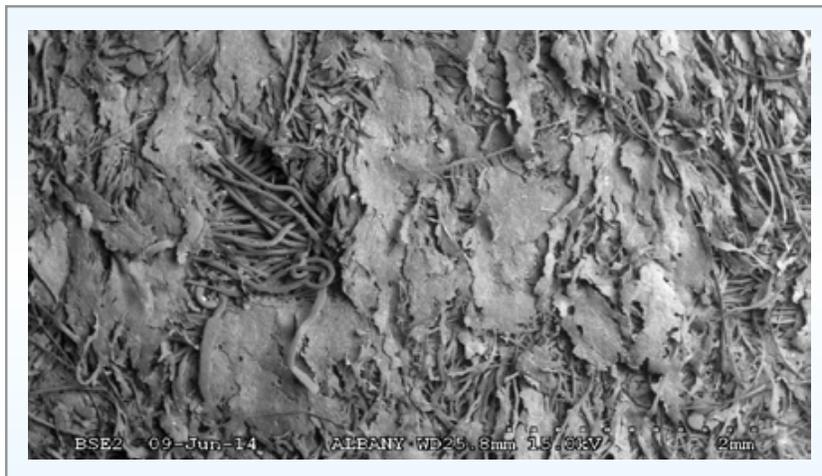
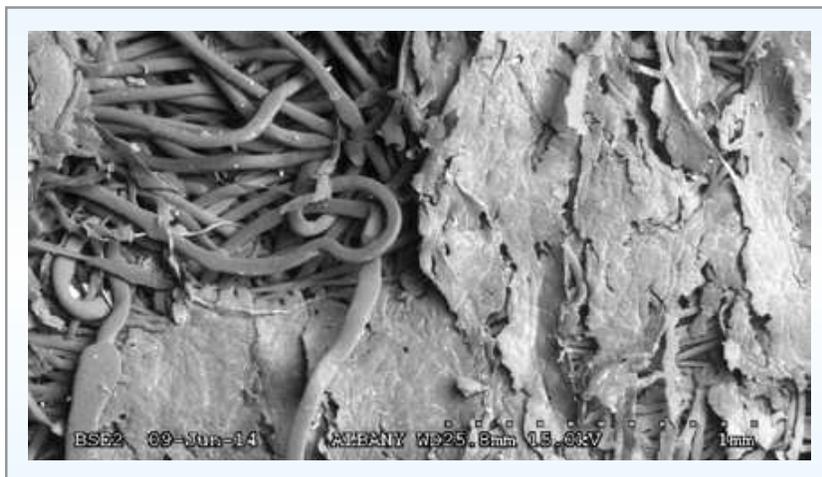
O contaminante tem as propriedades similares da estereamida, composto utilizado em produtos para o *coating* do cilindro *yankee*.

Foto 21: Superfície do feltro usado amostra #1

Foto 22: Superfície do feltro usado amostra #1

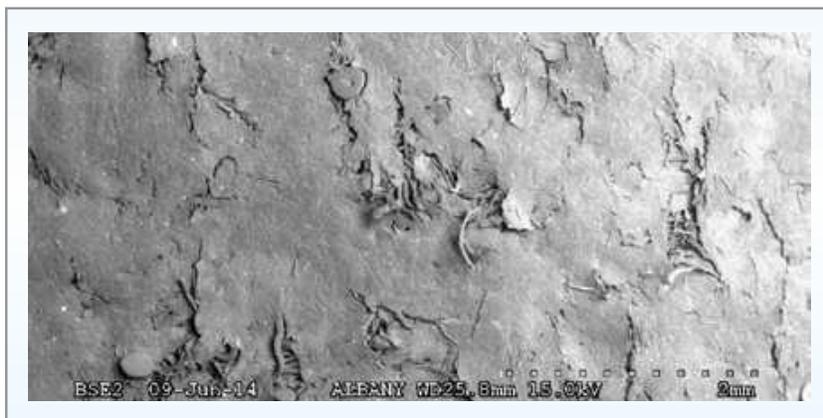
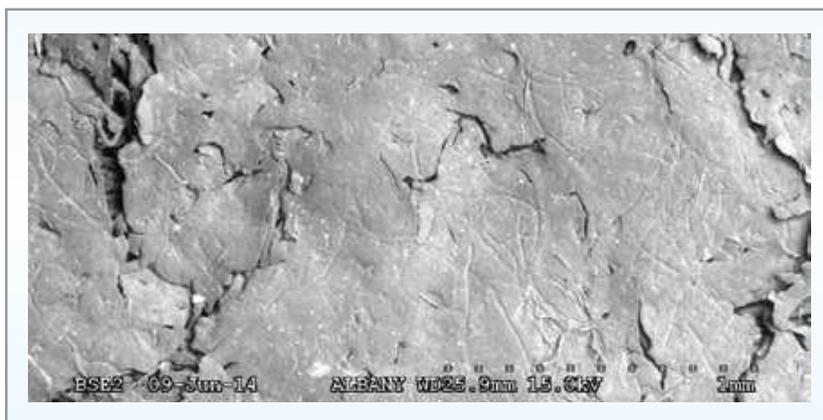
Foto 23: Superfície do feltro usado amostra #2

Foto 24: Superfície do feltro usado amostra #2

No lado superior, ou seja, lado do papel do feltro usado, há a presença de partículas de cloro (Cl) entre os demais elementos encontrados.

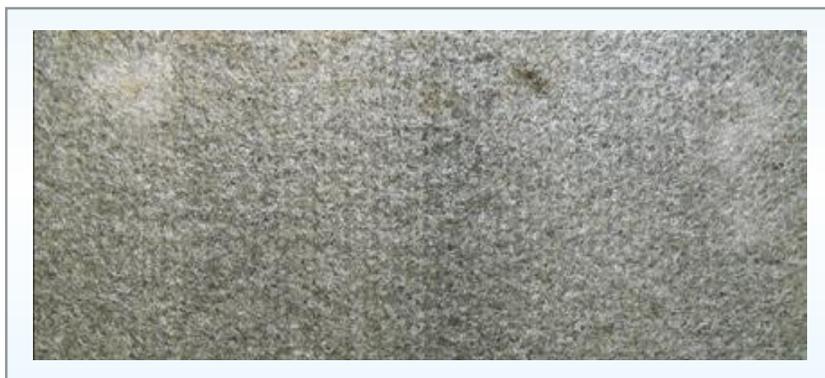
Foto 25: Lado máquina do feltro com presença de contaminantes (mancha escura)

No lado máquina do feltro há tonalidades escuras de contaminantes na região da parte inferior na base e em todo o véu inferior.

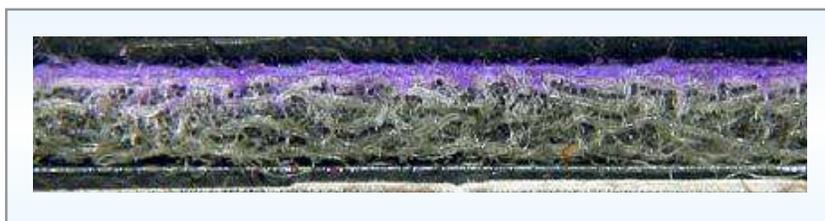
Há também, no corte transversal, um sombreamento de contaminante que atravessa o lado do papel até o lado máquina no feltro. Esta contaminação possivelmente foi ocasionada por algum

elemento de baixo número atômico, que associado ao material inorgânico, de aparência clara e com maior número atômico, deixou a região com esta coloração.

Foto 26: Corte transversal que demonstra material contaminante em toda a base do feltro

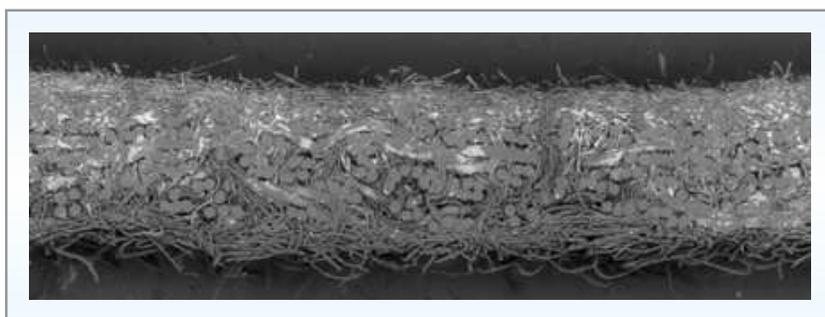
Foto 28: Feltro usado

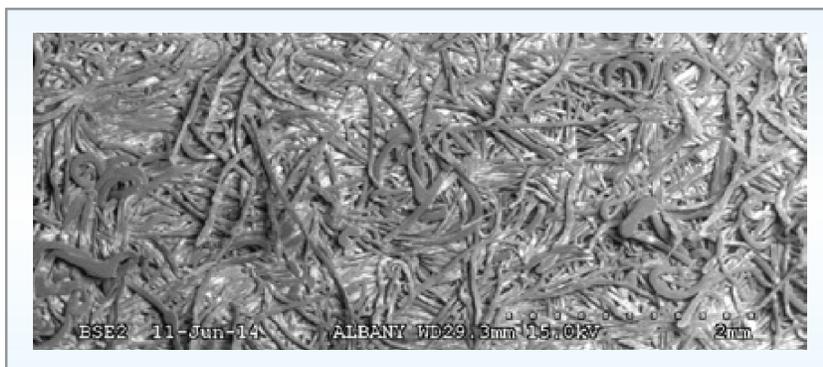
Foto 30: Face superior do feltro retornado com presença de contaminantes

Na região da face superior, entre as fibras e a base do feltro, a contaminação é de um material branco.

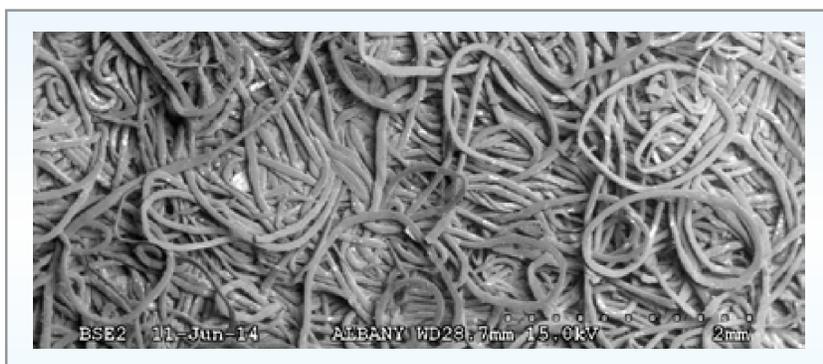
Foto 32: Face inferior do feltro retornado com presença de contaminantes

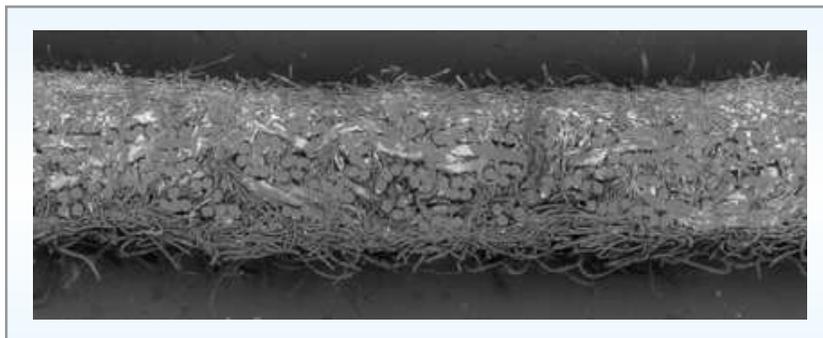
Foto 33: Material contaminante em toda a estrutura (base) do feltro

A região de sombreamento contaminada apresenta variações através da direção longitudinal do feltro.

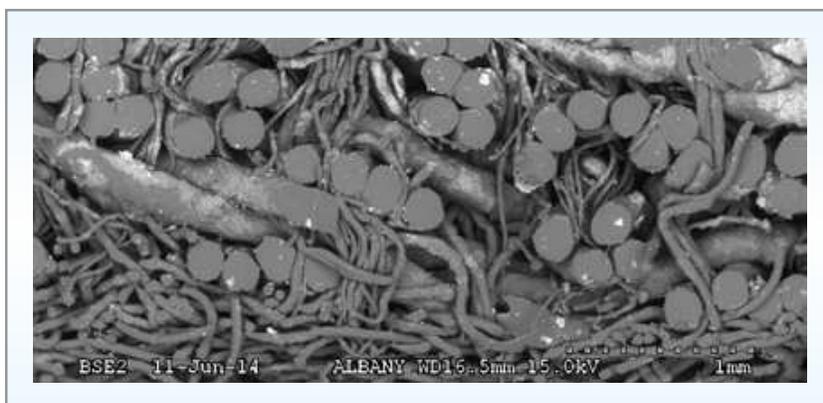
Foto 34: Foto detalhada da região contaminada

Este fato indica que há variação atômica do contaminante através do feltro. Na região escura, os contaminantes possuem número atômico menor.
