Delaminação em mantas de prensas de sapata

Introdução

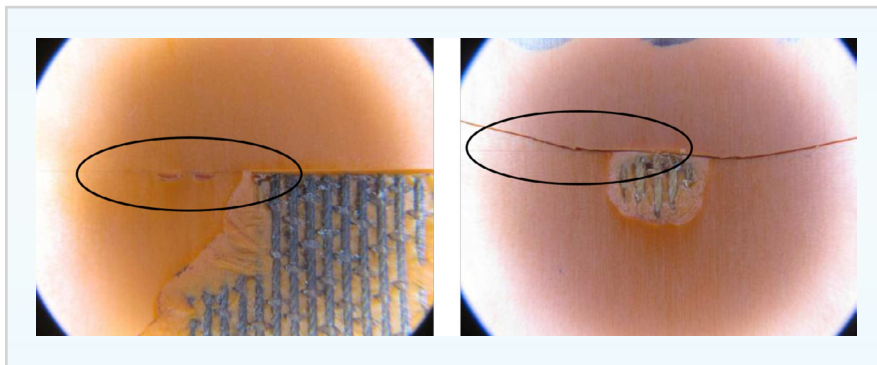
Qualquer tipo de avaria (risco, corte, etc.) causado no lado sapata, por menor que seja, pode levar à delaminação da manta conforme mostrado nas figuras 2 e 3.

Figura 2: *Avarias no lado sapata.*

A avaria se torna o ponto mais frágil do poliuretano no lado sapata (estágio 1); o óleo sob pressão infiltra na região avariada e começa a remover pedaços de poliuretano (estágio 2); em seguida, pedaços maiores são removidos até que a base é alcançada pelo óleo (estágio 3); uma vez que o óleo atinge a base, irá permeá-la e, devido à alta pressão interna, irá causar a delaminação das camadas de poliuretano. O esquema da figura 4 a seguir ilustra todo este processo.

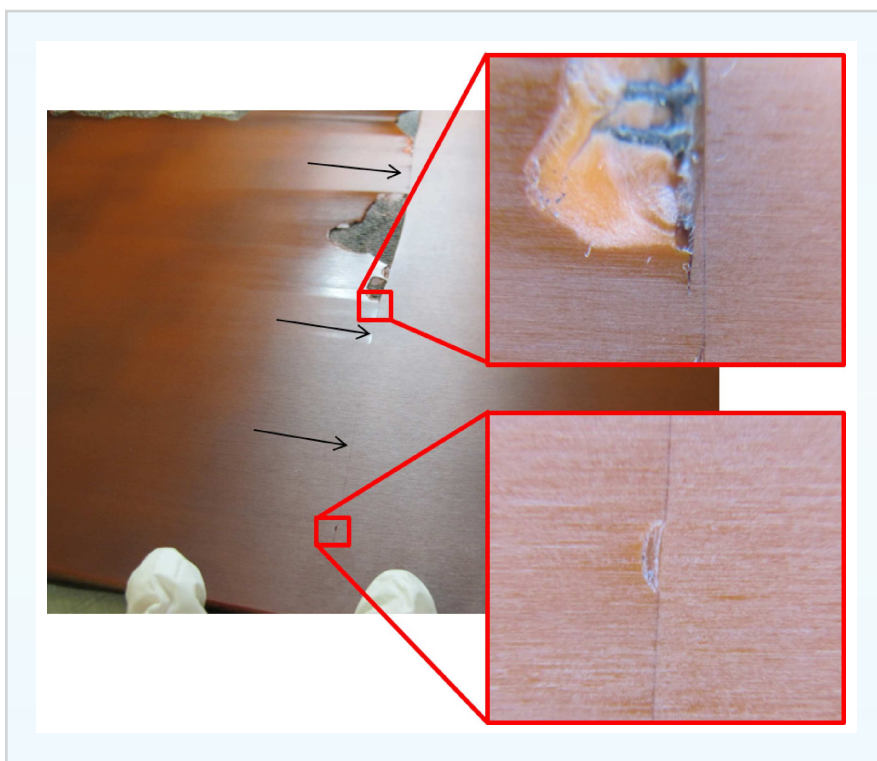
Figura 3: *Avarias no lado sapata.*

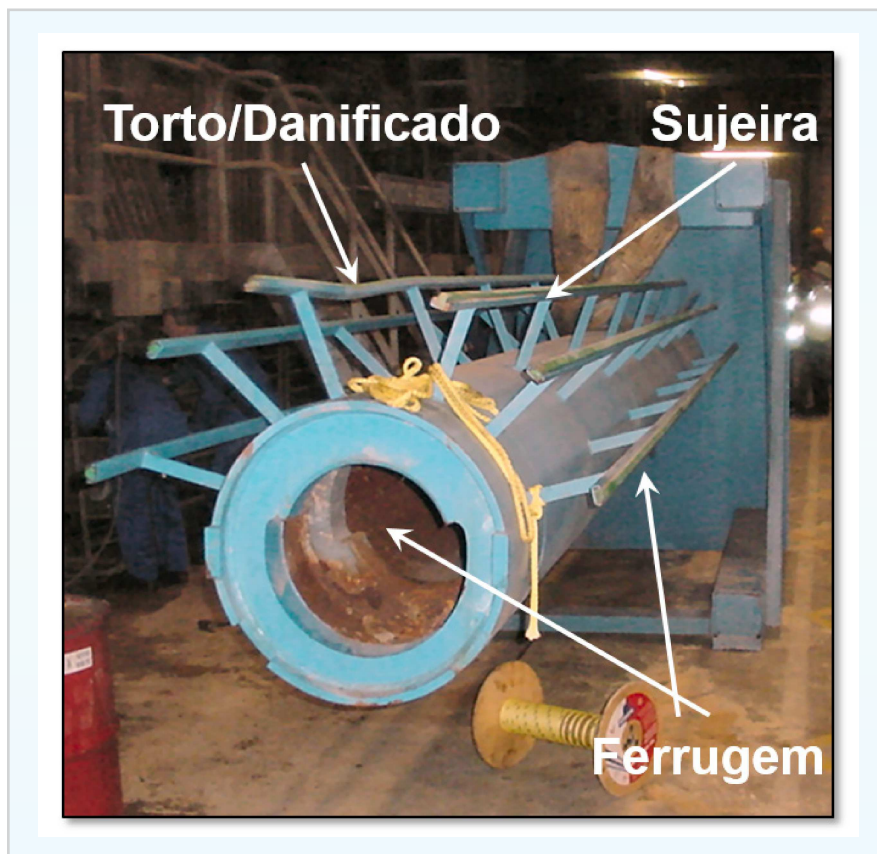
As avarias são geralmente causadas durante a instalação da manta, sendo os principais agentes causadores, o mau estado dos suportes de instalação e as superfícies pontiagudas e/ou cortantes expostas na prensa durante a instalação da manta.

Figura 5: Suporte de instalação em péssimas condições.

O suporte de instalação deve ser limpo e inspecionado para que se tenha certeza de que ele não se encontra danificado e esteja livre de pequenas impurezas antes da colocação da nova manta (ver exemplo na figura 5). Deve-se ter cuidado no armazenamento do suporte, limpá-lo após cada troca e remover as superfícies cortantes com uma lixa.

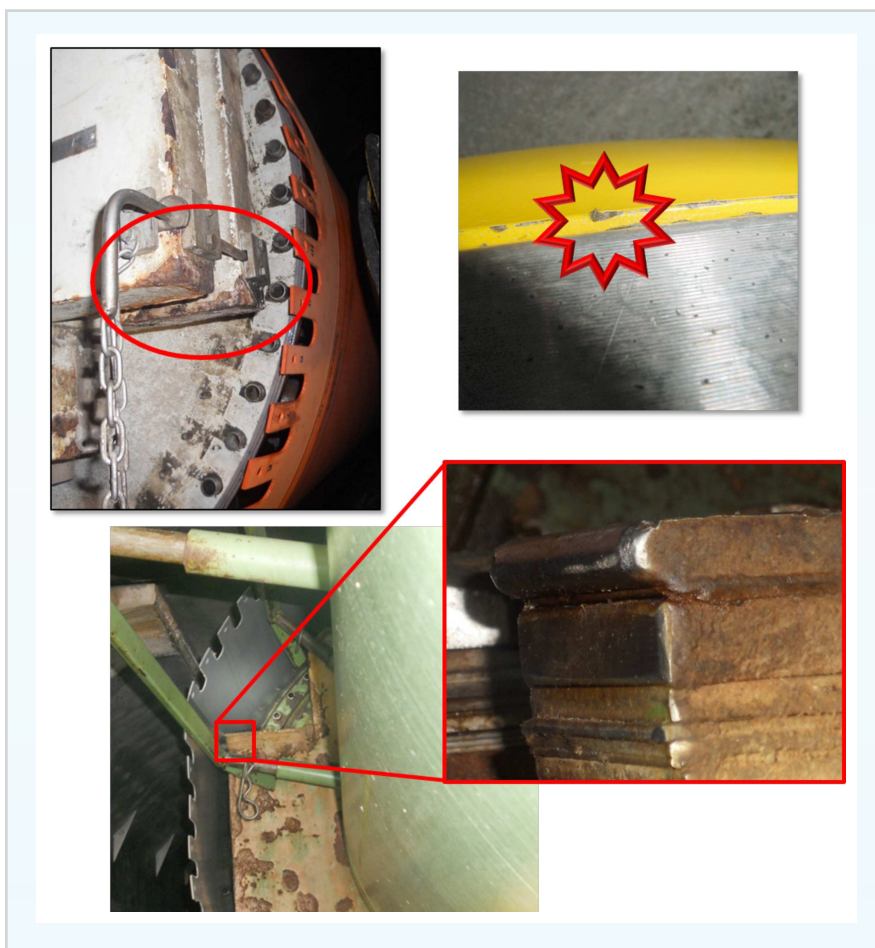
Figura 6: Exemplos de superfícies pontiagudas/cortantes expostas durante a instalação da manta.

Já as superfícies pontiagudas e/ou cortantes da prensa devem estar protegidas para que não avariem a manta (figura 6) durante sua movimentação para dentro da prensa. Quando a manta usada é removida, torna-se vital uma inspeção detalhada da prensa de sapata. A sapata deve ser inspecionada e qualquer corte ou marcas devem ser identificadas. Caso estejam presentes, devem ser lixados imediatamente com uma lixa fina, assim não causarão danos à nova manta. Também é muito importante inspecionar a estrutura no lado comando, os anéis rotativos e os acessórios de instalação.

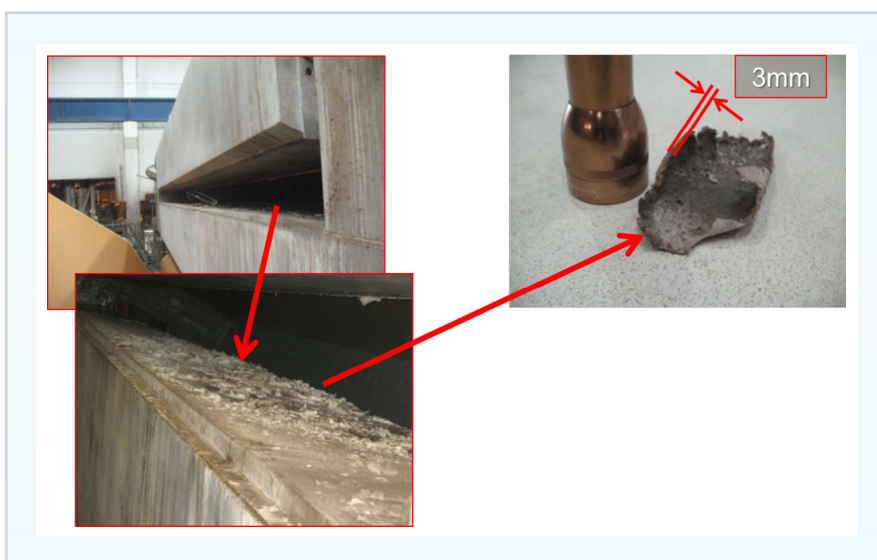
Vários tipos de objetos podem danificar a manta, como por exemplo refugo, sujeira das estruturas da máquina, pedaços de revestimento de rolo, pedaços de metal (parafusos, arruelas, grampos), etc. As figuras 8 e 9 mostram alguns exemplos.

Figura 8: Exemplo de sujeira da máquina que pode adentrar o nipo.

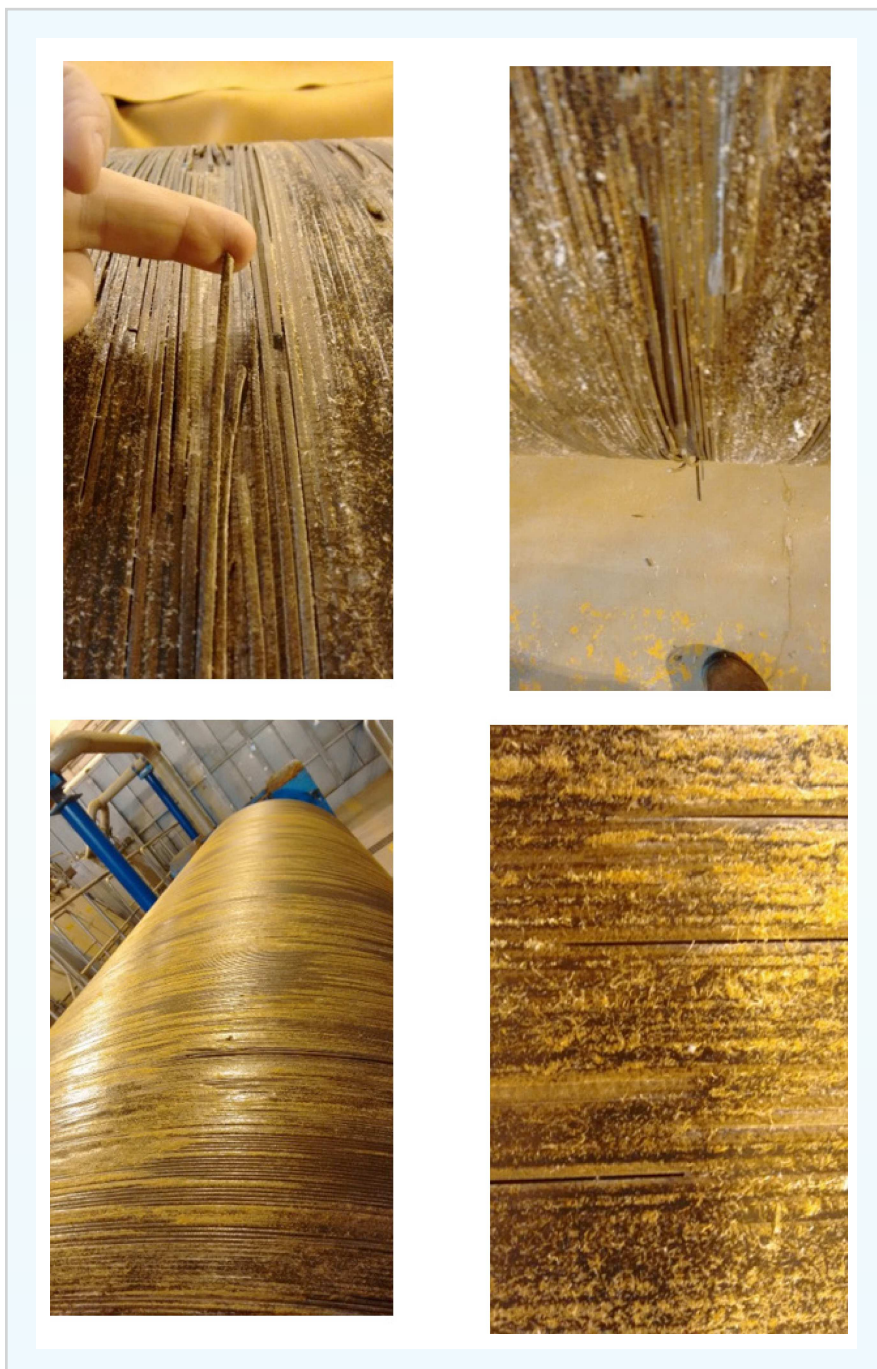
Figura 9: Exemplo de rolo oposto à sapata (Counterroll) com revestimento em péssimas condições.

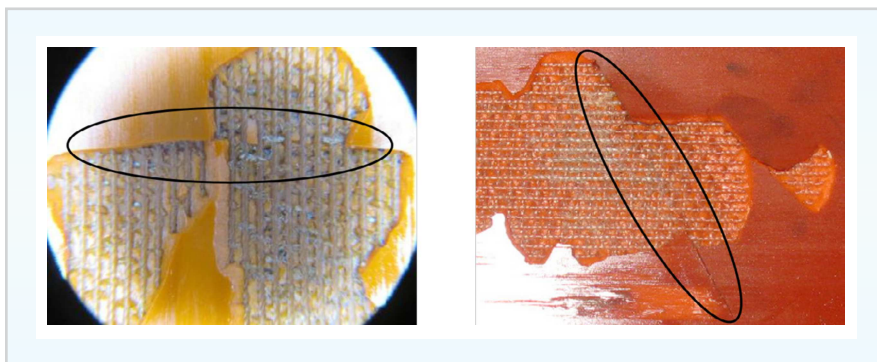
As figuras abaixo mostram exemplos de delaminação causados por impacto, onde o lado feltro não foi danificado. As linhas retas mostradas na figura 13 sugerem que a delaminação teve origem em trincas no lado sapata, suportando o modelo.

Figura 13: Delaminação no lado sapata.

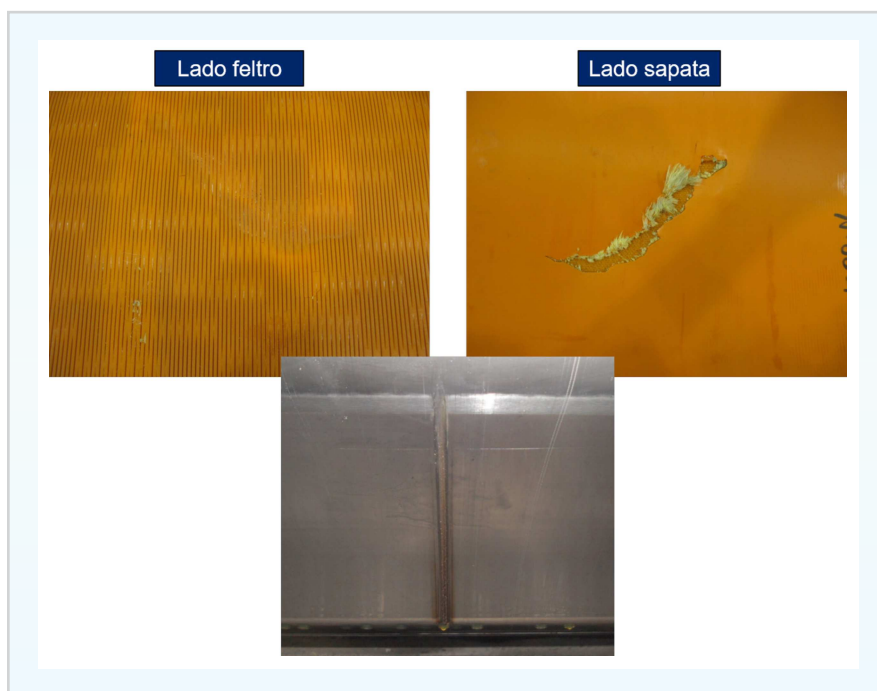
Na figura 14, mostra-se que o dano causado pela queda de um parafuso no *nip* da prensa é quase imperceptível no lado feltro, diferente do observado no lado sapata.

Figura 13: *Delaminação no lado sapata.*
