# Inspeção na seção de secagem em dia de parada

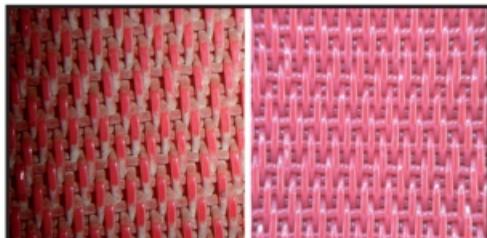
Foto 1. Contaminação da tela à esquerda e tela nova à direita

Para a recuperação da permeabilidade recomenda-se a limpeza da tela com o uso do chuveiro de alta pressão ou chuveiro com produto químico.

Após a limpeza com uso de produto químico, é necessário

realizar o enxágue da tela com água limpa.

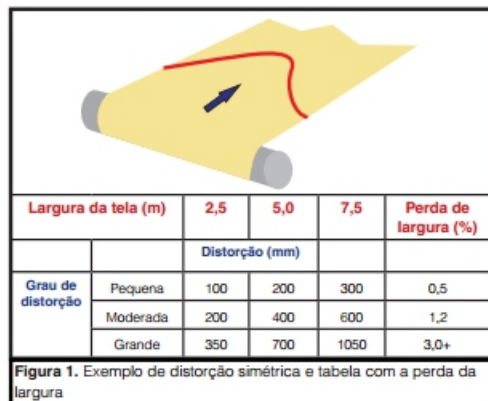
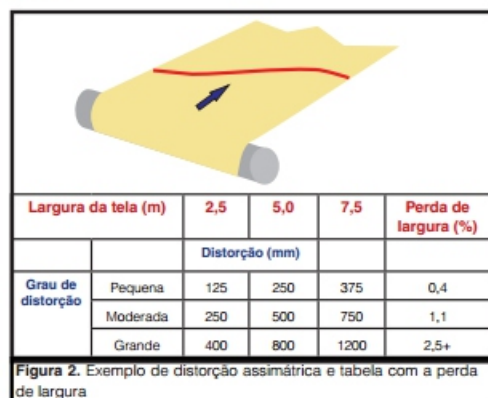
A distorção é comumente observada na emenda da tela. Curvas simétricas, nas quais o centro está adiantado, indicam tipicamente tensão excessiva, rolo guia fraco ou mal dimensionado em relação à tensão aplicada na tela. Curvas inclinadas onde uma lateral da linha guia sobressai em relação à outra são causadas tipicamente por alinhamento impróprio dos rolos.

A recuperação dos rolos melhorará o desempenho das futuras telas.

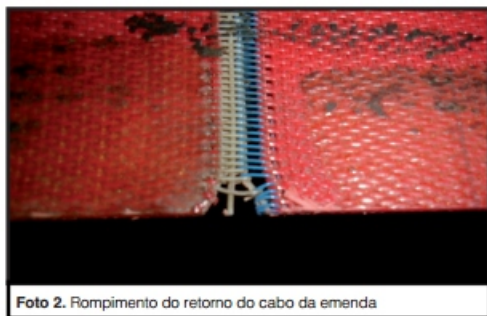
A foto 2 mostra o problema de desgaste na lateral da emenda (tela raspando no apalpador). Esta tela foi costurada para evitar o rompimento na lateral da emenda.

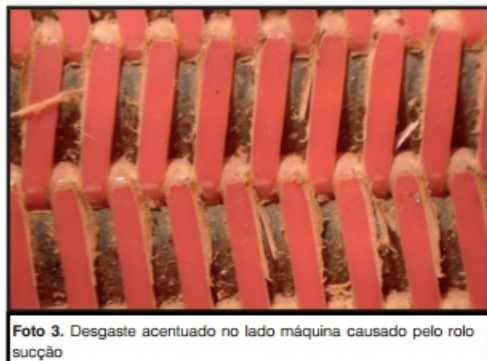
O desgaste da tela no lado máquina está relacionado às condições dos rolos guia e rolos de sucção (*single tier*). A vida da tela depende muito das condições dos elementos de máquina. Numa condição de desgaste excessivo a tela poderá cair de máquina.

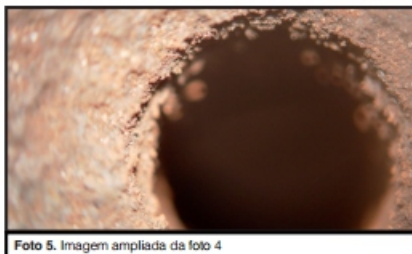
**Foto 4.** Corrosão de um rolo de sucção

**Foto 5.** Imagem ampliada da foto 4
