■ Análisis de muestras de productos retornados: un servicio de apoyo a los clientes

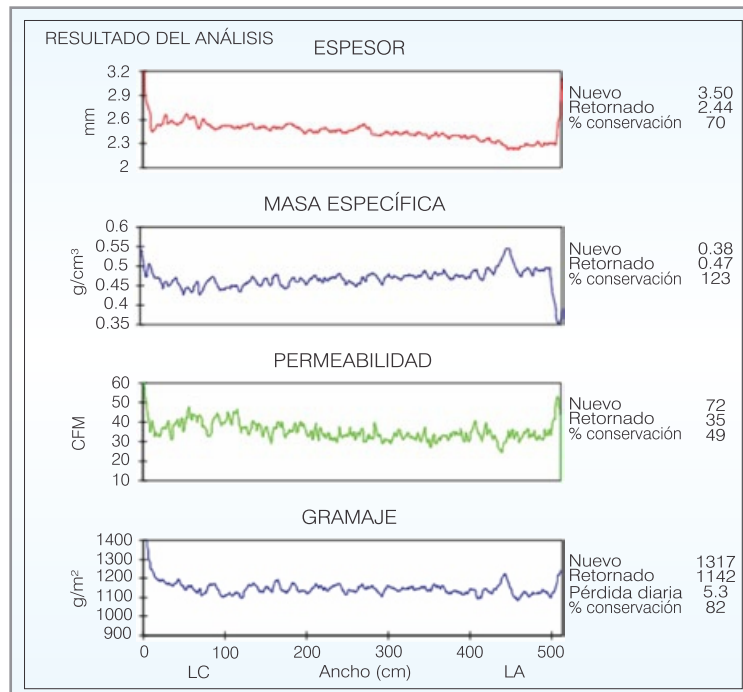
Gráfico 1: Perfiles obtenidos con *Labscanner*

En los perfiles del gráfico 1, identificamos una región cerca del lado de frente (comando o servicio) con picos de permeabilidad inferior y más densidad. Esa combinación nos llevó a concluir que se trataba de una obstrucción localizada. Ya se había identificado ese diagnóstico cuando el fieltro estaba en la máquina por medio de la medición con *Scanpro*, en los perfiles de humedad, en el gráfico 2 a continuación.

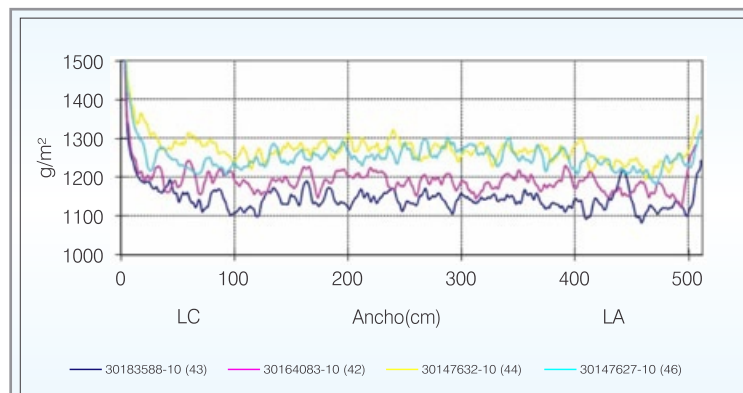
Gráfico 3: Histórico de los perfiles de gramaje

El histórico de los perfiles de masa, en el gráfico 3, muestra que el fieltro en análisis está con un punto diferente de los demás con relación a la concentración de masa.

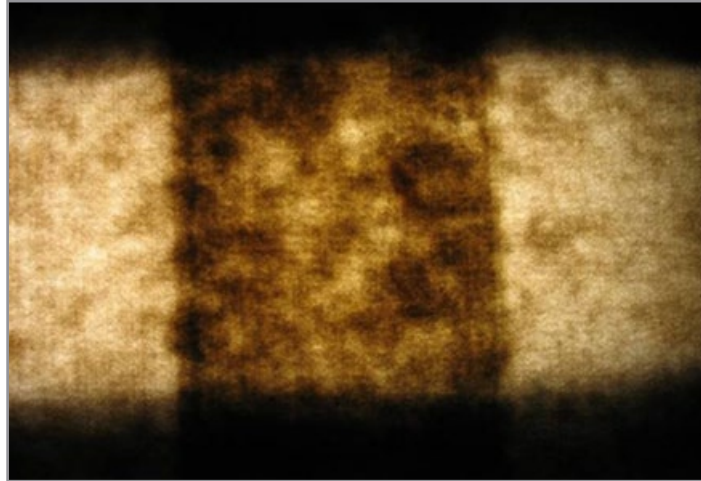
Una imagen del fieltro a contra la luz, en la imagen 3, confirma la presencia de material de obstrucción localizado en el punto de los picos de los perfiles.

Imagen 3: Imagen de material de obstrucción localizado

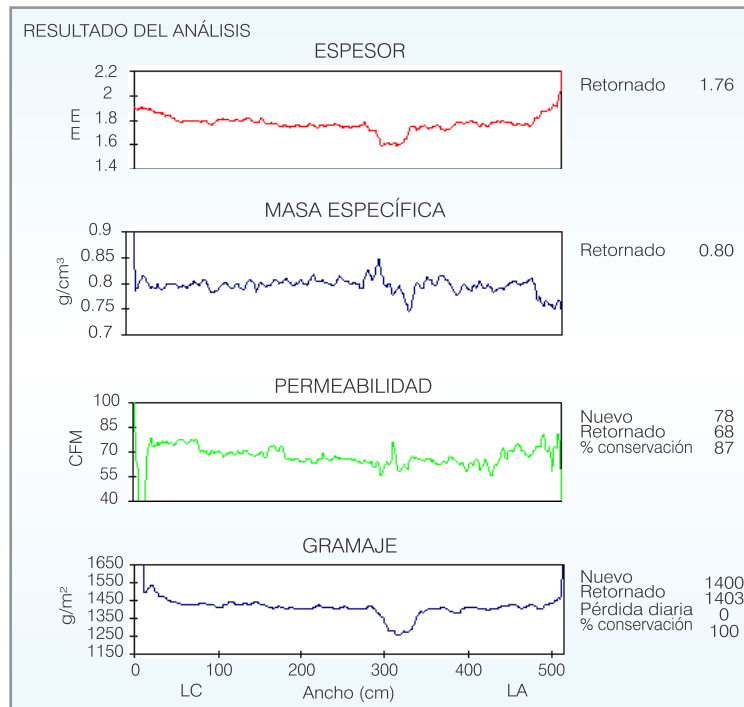
Gráfico 4: Perfiles obtenidos con Labscanner

En los perfiles a continuación, en el gráfico 4, identificamos una región cerca del centro, con pico de espesor, gramaje y densidad inferior, y de permeabilidad superior. Esa combinación nos llevó a concluir que se trataba de desgaste localizado.

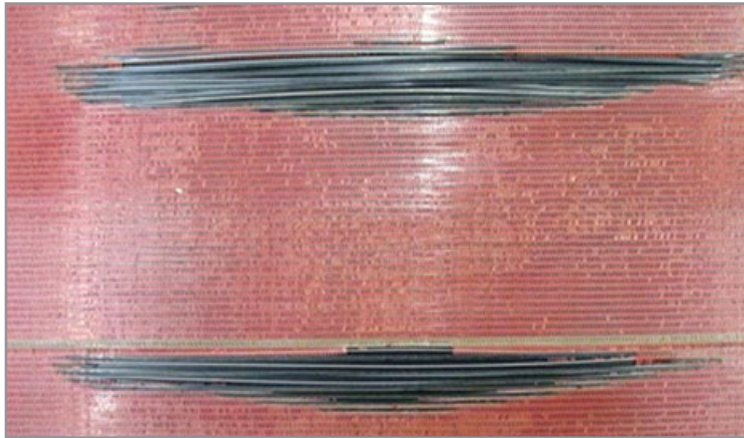
En el análisis fotográfico, evidenciamos que ese desgaste localizado fue responsable por los picos de los perfiles (imagen 4).

Imagen 4: Imagen del desgaste localizado

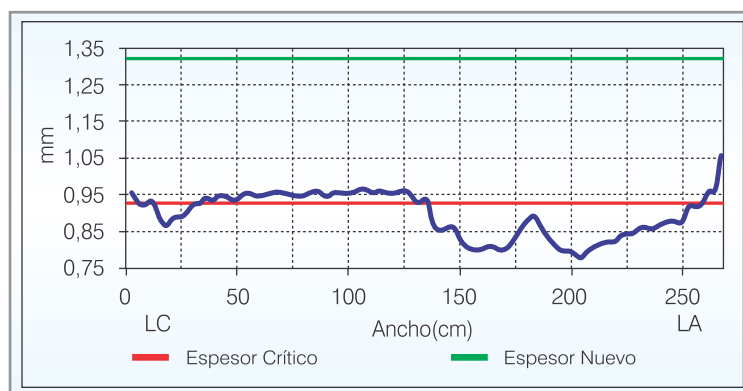
Gráfico 5: Perfil obtenido con Micrómetro

En el perfil a continuación, en el gráfico 5, identificamos una región del centro hacia el lado de frente (comando o servicio) con espesor inferior, indicando más desgaste en esa área.

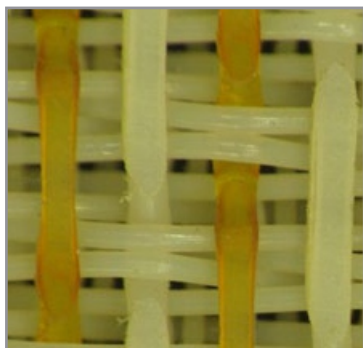
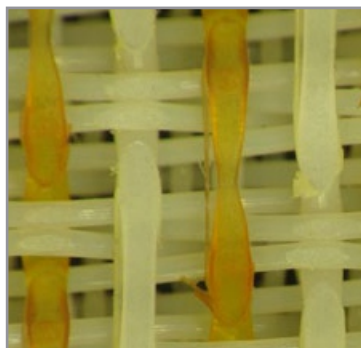
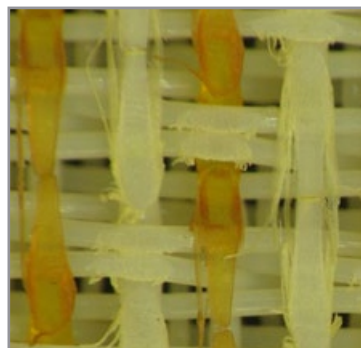
Ese desgaste con tendencia creciente para el lado atrás (transmisión), ha sido confirmado por medio del análisis fotográfico, según se puede observar en las imágenes 6, 7, 8.

Imagen 6: Cara inferior cerca del lado frente (comando o servicio)

Imagen 7: Cara inferior en el centro en la pieza

Imagen 8: Cara inferior cerca del lado atrás (transmisión)

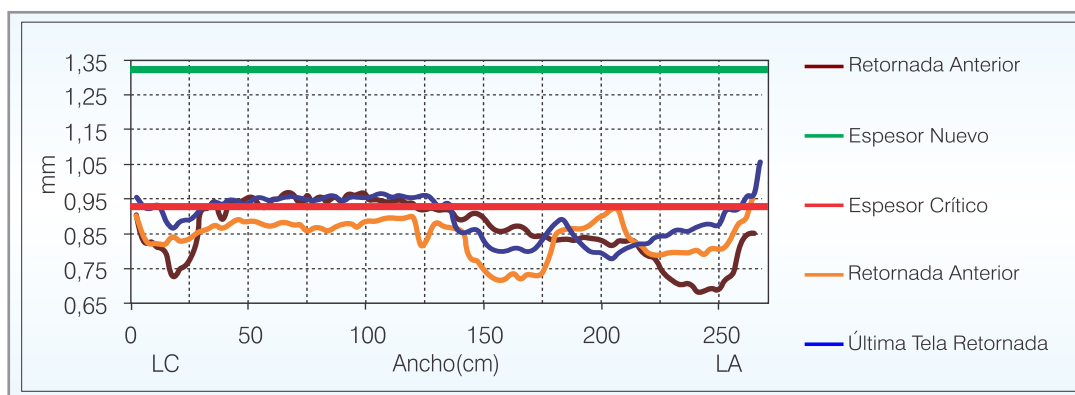
Gráfico 6: Histórico de espesor

Aunque nuestro informe indique los puntos críticos de desgaste, en el gráfico 6 verificamos que las irregularidades en los perfiles de espesor siguieron. De esa manera, se observó que el desgaste venía acentuándose, por lo que reduce la vida útil de las telas.
