■ Grietas en mantas de prensas de zapata

Órgão Informativo de Albany International Brasil - Noviembre de 2015 - Albany International Tecidos Técnicos Ltda. - www.albint.com - Rua Colorado, 350 CEP 89130-000 - Indaial - Santa Catarina - Brasil - Telefone: (47) 3333-7500 - Fax: (47) 3333-7666 - E-mail: indmomento_tecnico@albint.com

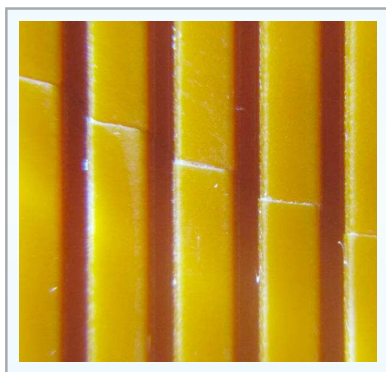
En mantas de prensas de zapata, varios niveles de grietas, también llamadas craquelado, pueden ocurrir como se puede observar en las figuras 1, 2 y 3. Mantas con grietas pequeñas y medianas pueden continuar operando sin ningún problema. Grietas superficiales no debilitan la estructura interna de la manta (base formada por hilos de multifilamentos), que es responsable por su resistencia y estabilidad.

Figura 1: *Grietas pequeñas.*

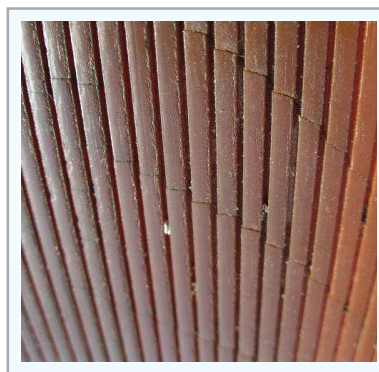
Figura 2: *Grietas medianas.*

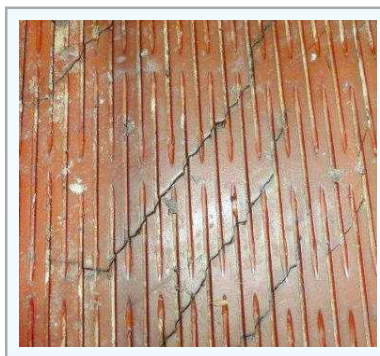
Figura 3: *Grietas severas.*

Con la presencia de grietas más severas, estas normalmente penetran hasta la base de la ranura. En la mayoría de los casos, las grietas no penetran a través de la base, que es la ubicación del eje neutro de flexión en la manta. Como la base es responsable por la mayor parte de la resistencia de la manta, las grietas no deberían causar daños a la manta. Sin embargo, se recomienda que las mantas que presenten este fenómeno se monitoreen de cerca para verificar la propagación de estas grietas. La superficie de la manta debe ser verificada regularmente en cuanto a fuga de aceite, lo que indica posibles daños en el poliuretano del lado interno de la manta. En algunas máquinas que presentan grietas severas en sus mantas, se puede observar el "arranque" de fibras del lado inferior del fieltro por las grietas.

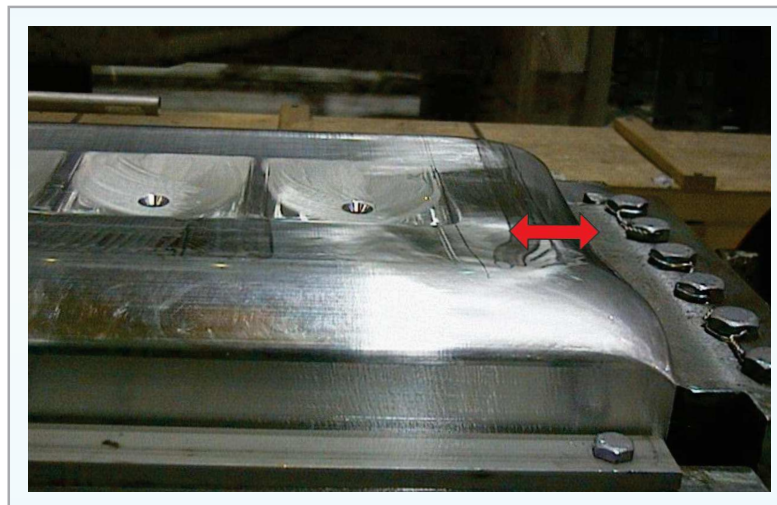
Con base en lo que se describió arriba, las grietas generalmente ocurren en el lado de la zapata, exactamente en el punto de transición entre la zona de presión y la zona sin presión (figura 5). Las grietas pueden estar relacionadas a la prensa de zapata, a sus condiciones de operación o a eventos que ocurren en la máquina, conforme se describirán a continuación.

Figura 5: Región de la zapata donde ocurren las grietas.

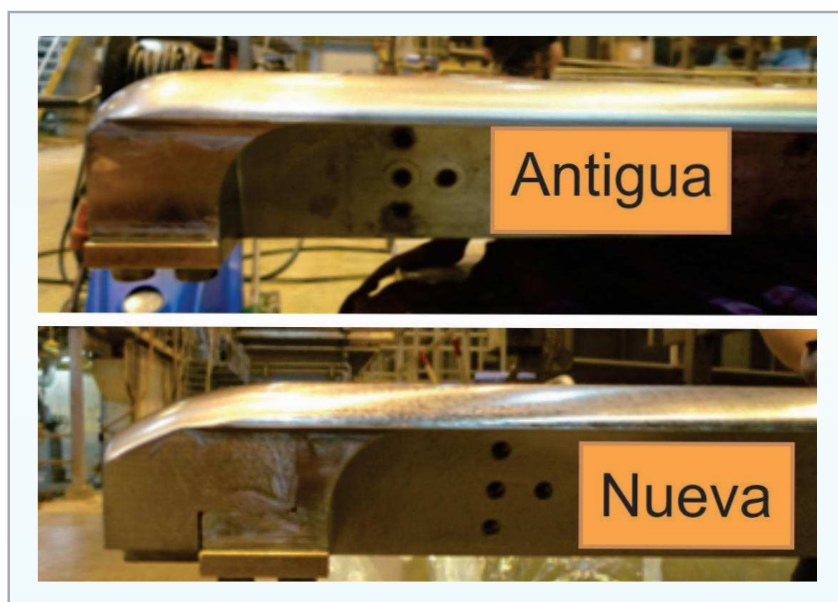
El chaflán del lado de la zapata viene siendo modificado por los fabricantes de prensas de zapata, principalmente en las posiciones donde las grietas son más severas. En las fotos de la figura 6 se puede observar un ejemplo de esta modificación, comparando las zapatas antes y después de la alteración. El chaflán de lado de la zapata debe ser lo más suave posible para minimizar que ocurran grietas.

Figura 6: Comparativo entre los chaflanes de la zapata (antes y después de la modificación).

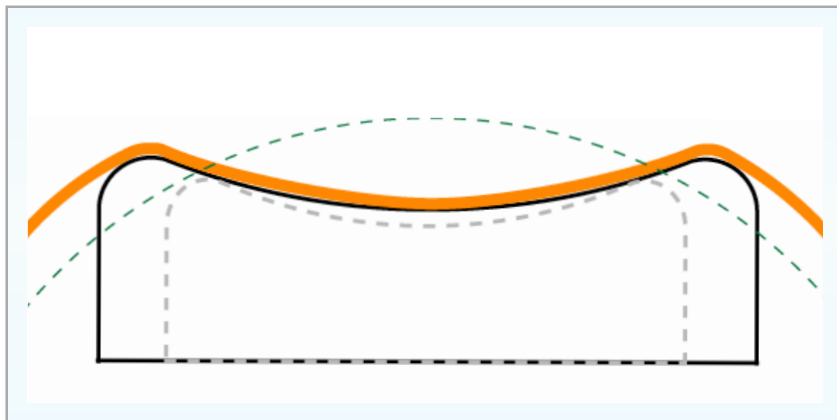
La figura 7 muestra la configuración perfecta de la manta en la zapata. Esta debe ser posicionada dentro del circuito "natural" de la manta, que es definido por los anillos rotativos, donde se fija la manta.

Figura 7: Configuración perfecta.

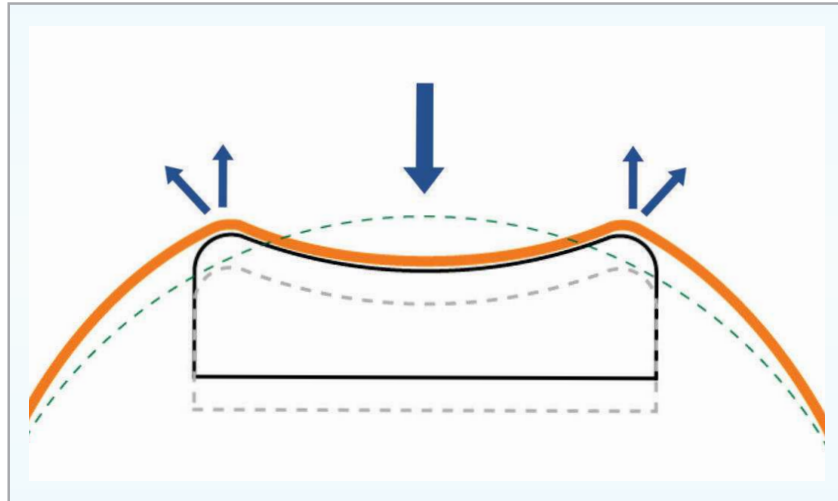
La zapata puede ser ajustada muy alta (figura 8), en este caso la "nariz" de la zapata queda fuera del circuito "natural" de la manta, haciendo con que esta sea obligada a estirarse en esta región sufriendo un alto estrés, principalmente en el borde de la zapata. Esta condición es similar para mantas donde su diámetro es menor con relación al dimensionado para la posición, cuando esta manta queda instalada de forma muy "justa" en la prensa.

Figura 8: Zapata ajustada muy alta.

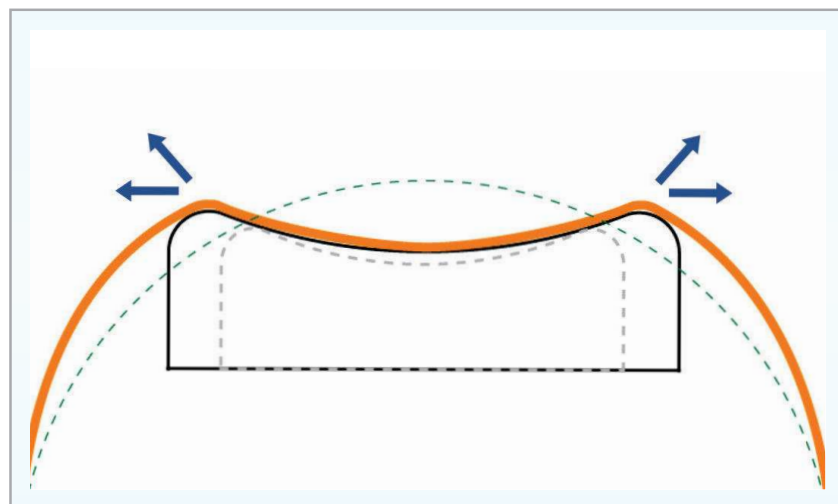
Otra situación es el caso de una zapata más ancha (figura 9). En caso de sustitución de la zapata estándar por una más ancha, el circuito de la manta debe ser considerado, pues si la "nariz" de la zapata queda fuera del circuito de la manta, forzará un estiramiento de la manta en esta región, aumentando el estrés.

Figura 9: Zapata más ancha.

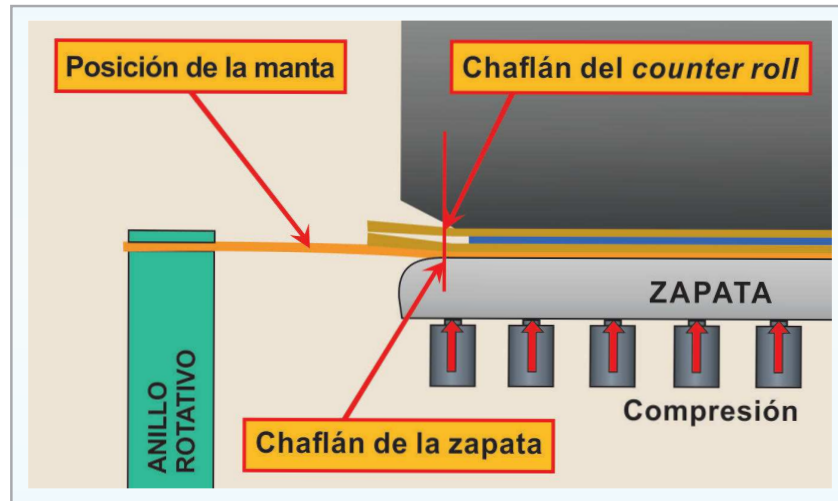
Para evitar estrés excesivo, la manta debe estar alineada por lo menos justo al tope de la zapata, y la mejor posición es levemente desplazada en dirección al *counter roll* (ver figura 10).

El chaflán del *counter roll* debe estar alineado con el chaflán de la zapata, pues si están desalineados, los fieltros flexionarán la manta contra la zapata volviéndose una fuerza adicional, aumentando el estrés en esta región.

Figura 10: Mejor configuración.

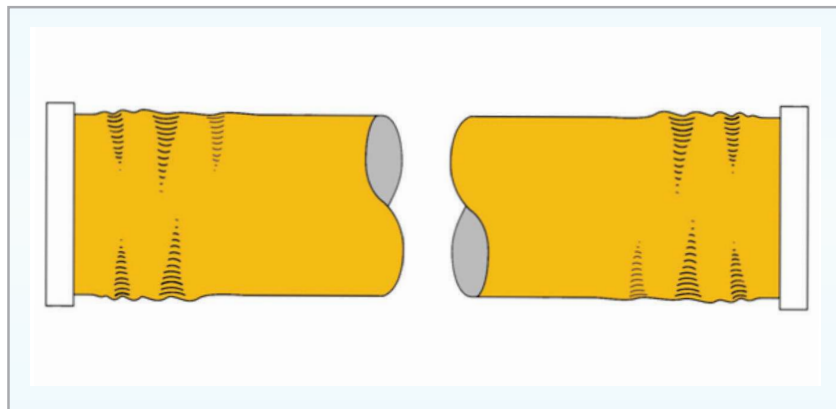
Una presión de aire definida es necesaria para inflar la manta y mantener su estabilidad. Si esta presión es baja, la rotación de la manta a lo largo de su ancho no estará bajo control. El borde de la zapata es extremadamente crítico, pues una torsión se puede generar y el estrés en la manta aumenta para un nivel crítico.

Figura 11: *Pérdida de tensión en la manta.*

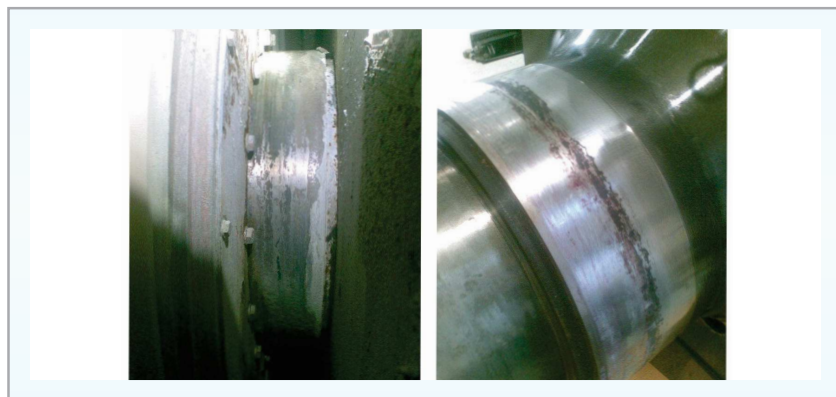
Durante el movimiento del anillo del lado accionamiento para la posición inicial, es importante controlar la posición del anillo rotativo antes y después del movimiento. Si hubiera la presencia de suciedad en los ejes (figura 12), el movimiento se vuelve lento o el anillo rotativo no alcanza la posición correcta. En este caso, la tensión transversal no está presente y la estabilidad de la manta se pierde. Las prensas de algunos proveedores suministran un indicador electrónico de posicionamiento transversal de los anillos y, en otros casos, escalas visuales para que el control lo haga el usuario.

Figura 12: *Suciedad en el eje del anillo rotativo.*
