momento técnico

Publicação técnica semestral - Albany International - Ano 11 - Número 30 - Setembro 2013

Abordagem do conjunto filtro e manta de sapata como um sistema

Prestação de serviço no aumento da produtividade

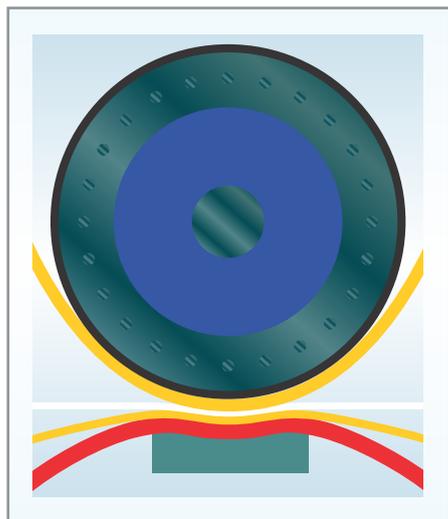
Figura 1: Conjunto prensa de sapata, feltro e folha

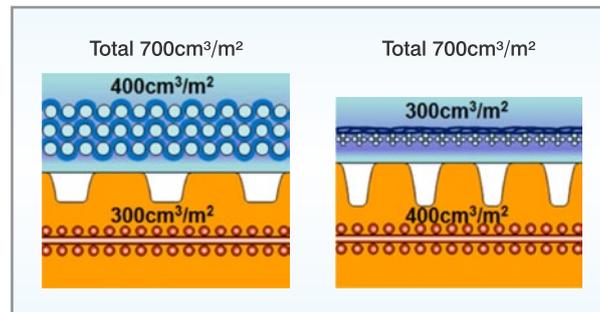
Figura 2: Sistemas com estruturas diferentes e mesmo volume total disponível

Na figura 2 temos exemplos de sistema feltro/manta com a mesma capacidade de manejo de água, mas com características construtivas diferentes, formando um sistema pela soma dos volumes vazios de cada um.

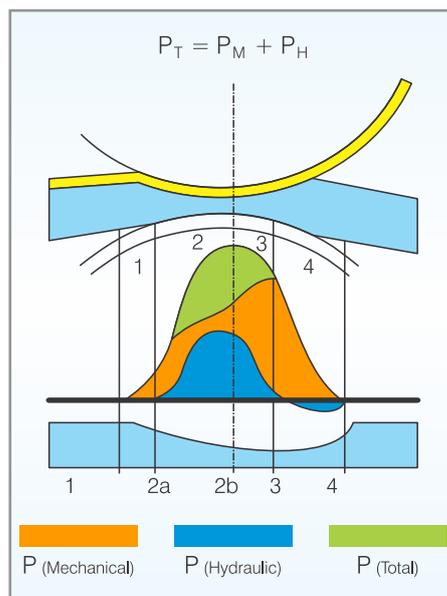
É conhecido que a pressão total no *nip* de prensagem é o resultado da soma das pressões mecânica e hidráulica. Estas duas forças combinadas normalmente são responsáveis pelo desaguamento da folha (figura 3).

Figura 3: As pressões mecânica e hidráulica são somadas para se ter a pressão total na prensa

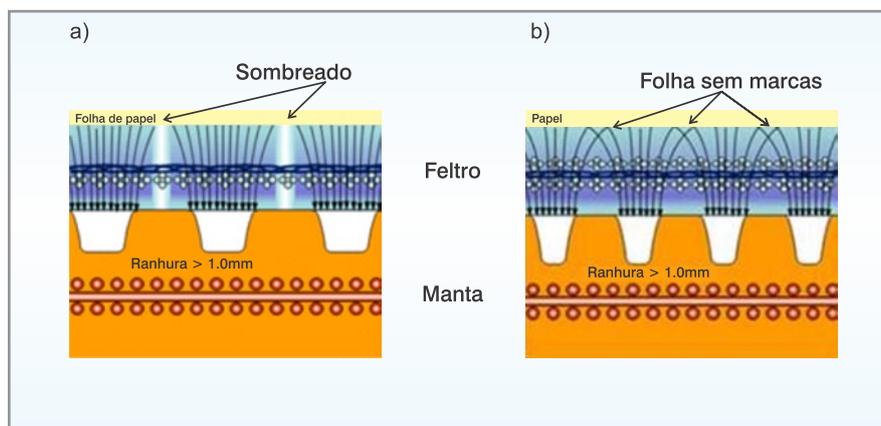
Figura 4a: Mecanismo de ocorrência de "shadow mark" na folha

Figura 4b: Exemplo de correta aplicação de feltro e manta

A figura 4a mostra o mecanismo da ocorrência de sombreado. Os espaços vazios das ranhuras provocam um fluxo preferencial da água através do feltro, que transmite esta diferença à folha. Uma leve diferença na densidade da folha ocorre nos pontos onde não há fluxo preferencial, na área sólida da manta, onde há migração diferente dos finos e carga mineral, além de outros agentes químicos e físico-químicos presentes na folha.

Normalmente, este fato ocorre quando se usa feltro muito leve para a abertura da ranhura, ou quando a área sólida é muito larga ou a ranhura é muito aberta para o estilo de feltro usado.

A figura 4b mostra a correta combinação da largura de ranhura com a parte sólida da manta e um feltro com estrutura adequada para promover a desejada distribuição da pressão aplicada. Assim, sem o fluxo preferencial da água para as ranhuras e a adequada velocidade de passagem da água através do feltro, não há o desarranjo localizado de densidade da folha, que a mantém livre de marcas. Existem recursos também no desenho das ranhuras que, dinamicamente, permitem controlar o fluxo e a pressão hidráulica, como no caso das ranhuras interrompidas. Estes desenhos também interferem na adequação do feltro para cada condição.

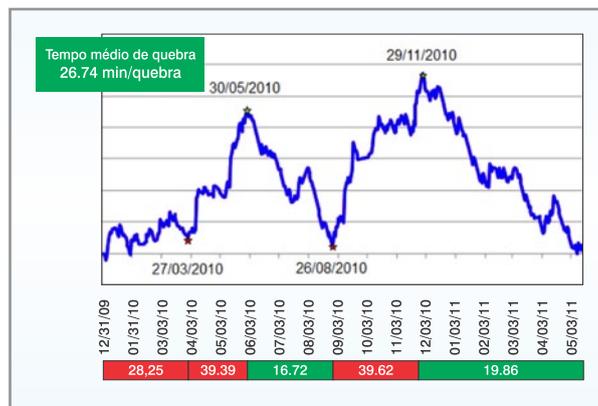
Ao todo, foram estudadas 627 variáveis com o CAT. A ferramenta também forneceu um gráfico de tendência do tempo médio de quebras ao longo do tempo, chamado "CUSUM", (segue abaixo – gráfico 1), possibilitando identificar as principais alterações que ocorreram no processo.

Gráfico 1: Evolução da tendência do tempo médio de quebras

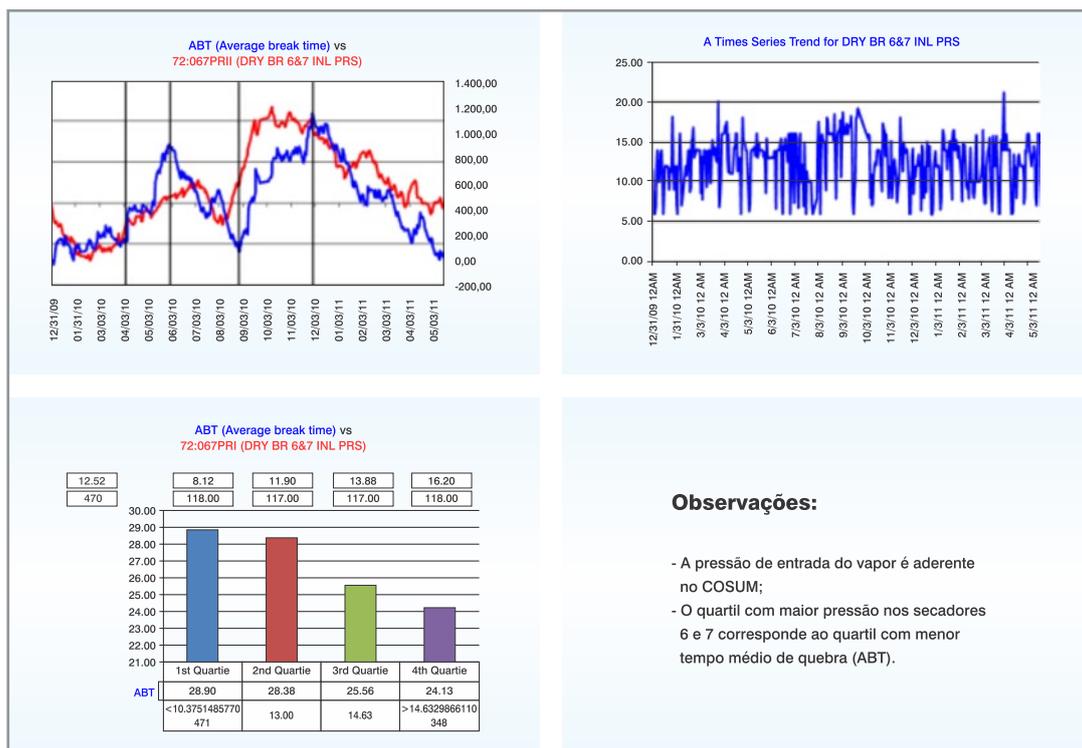
Dentre as variáveis estudadas, as que mais mostraram relação com o problema estudado foram a pressão dos cilindros secadores 6 e 7 e dos cilindros 8 e 9 (ver figuras 1 e 2):

Figura 1: Saída do estudo usando o CAT - Pressão nos secadores 6 e 7

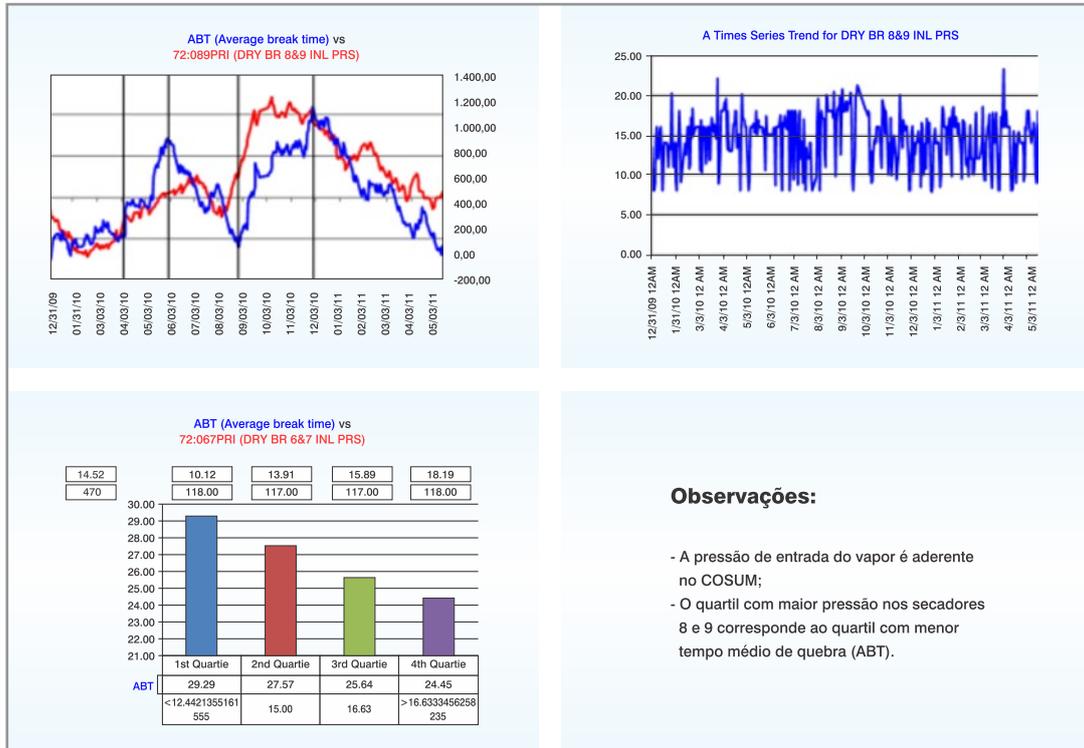
Figura 2: Saída do estudo usando o CAT - Pressão nos secadores 8 e 9

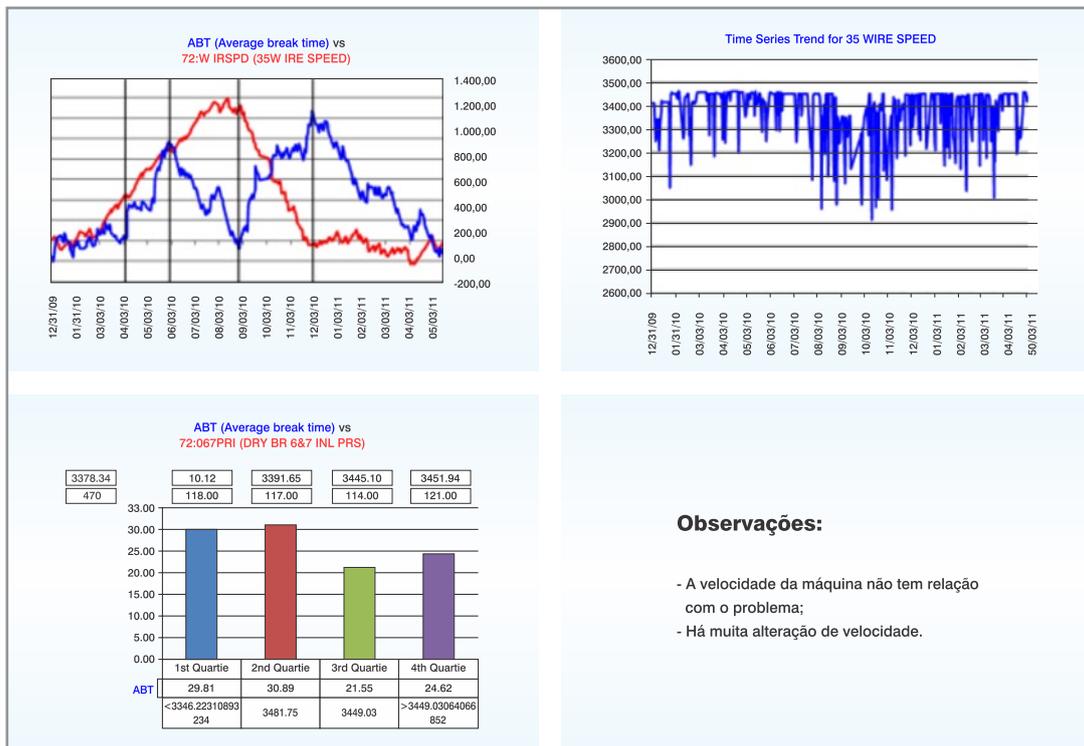
Houve ainda uma surpresa muito interessante obtida com os dados de processo. Foi possível verificar que a velocidade da tela não interferia no tempo de quebra. Outro ponto importante identificado foi que os operadores alteravam muito a velocidade da tela, causando novas perturbações ao processo (ver figura 3).

Figura 3: Saída do estudo usando o CAT - Velocidade da tela formadora

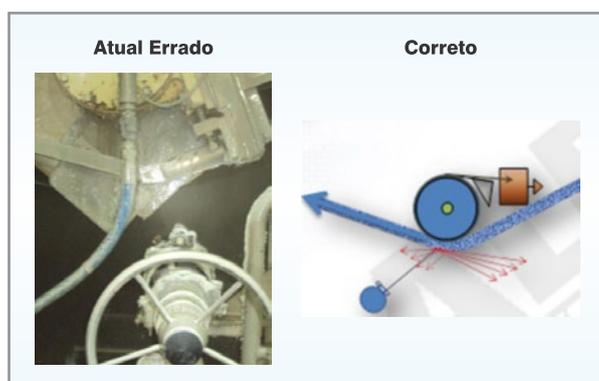
A. Ajustes nos chuveiros da seção de formação, aumentando a eficiência de limpeza;

Imagem 1: Posição errada do chuveiro de alta pressão na tela formadora

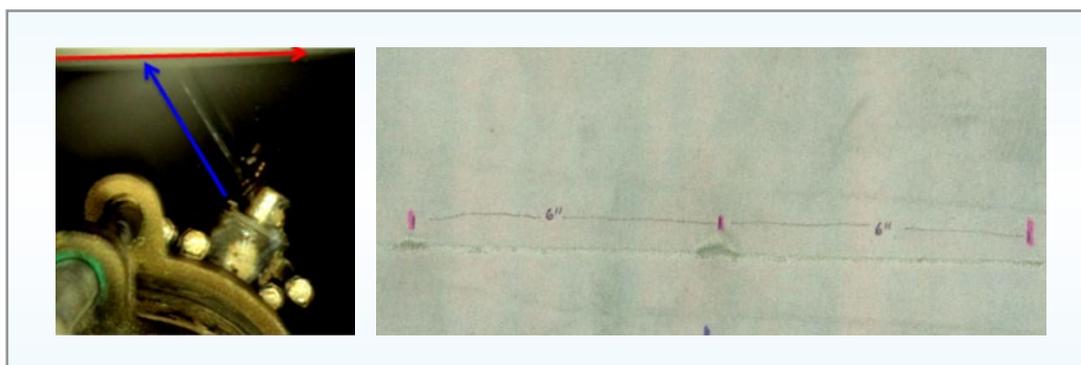
B. Redução do desgaste na região da emenda do feltro da 3ª prensa devido ao posicionamento e ângulo de incidência do chuveiro de alta pressão;

Imagem 2: Posição errada do chuveiro de alta pressão e emenda danificada do feltro

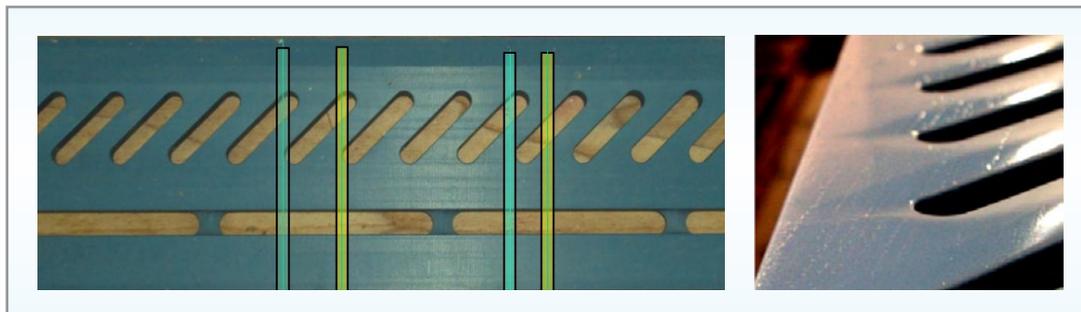
C. Perda de eficiência no condicionamento dos feltros devido ao desenho incorreto das coberturas das caixas de vácuo;

Imagem 3: *Desenho errado da cobertura e desgaste da cobertura das caixas de vácuo*

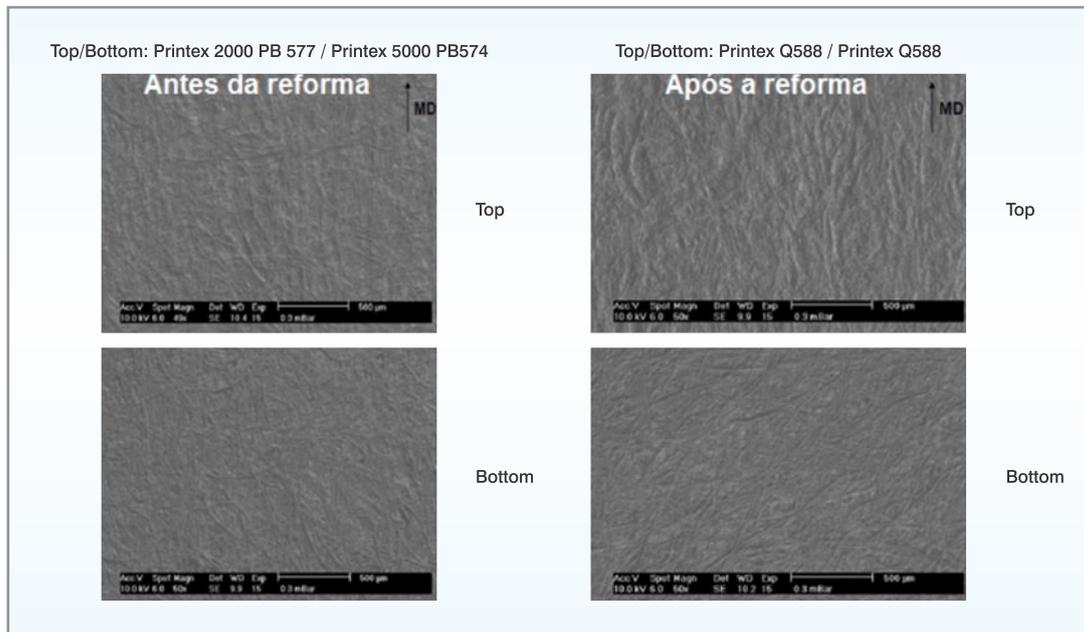
Neste serviço foi possível constatar que após a reforma houve uma mudança na formação da folha devido à alteração do *gap former* (ver comparativo da folha antes e após a reforma).

Uma das suspeitas é que o jato da caixa de entrada favorecia um maior desaguamento pelo lado superior da folha ("lado feltro"), permitindo uma distribuição de finos e carga não uniforme no eixo z. Além desta evidência, havia também a deficiência de um elemento no lado inferior ("lado tela"), reduzindo a drenagem neste lado e acentuando a diferença de finos e cargas no eixo z.

Imagem 4: Comparativo de formação antes e após a reforma da seção de formação

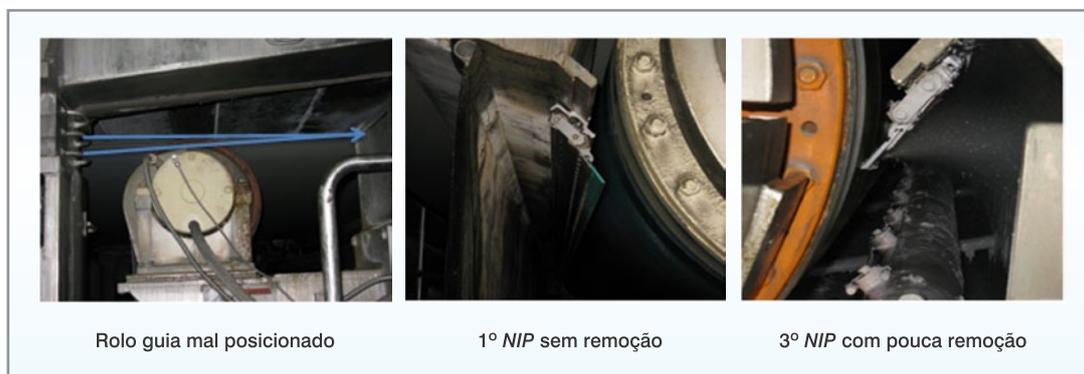
- A. Havia um rolo guia no feltro da 1ª prensa inferior mal posicionado, causando uma oscilação no feltro *pick up* devido ao bombeamento natural de ar do feltro inferior (ver imagem 5);
- B. A 1ª prensa não removia água pelo *nip*, e a 3ª prensa, para a velocidade e gramatura desta máquina, tinha uma pequena remoção pelo *nip* (ver imagem 5). Foi constatado que os rolos perfil da 1ª e 3ª prensas eram macios e, por isso, não geravam a pressão necessária para proporcionar o desaguamento no *nip*, contribuindo para um menor teor seco na entrada da pré-secagem.

Imagem 5: Problemas encontrados na seção de prensagem

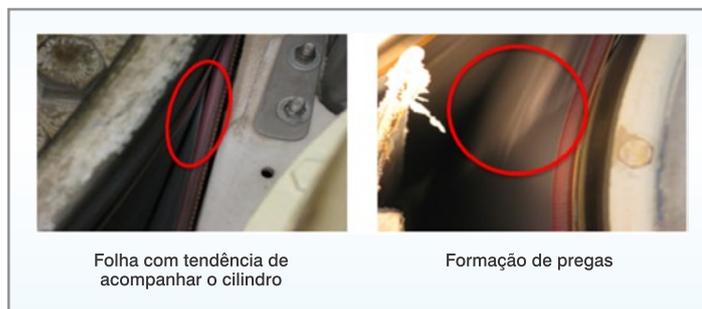
Na seção de secagem foi constatado que, nos primeiros cilindros, a folha tinha uma tendência a acompanhar o cilindro secador e havia a formação de pregas na sua superfície (ver imagem 6):

Imagem 6: *Problemas na seção de secagem*

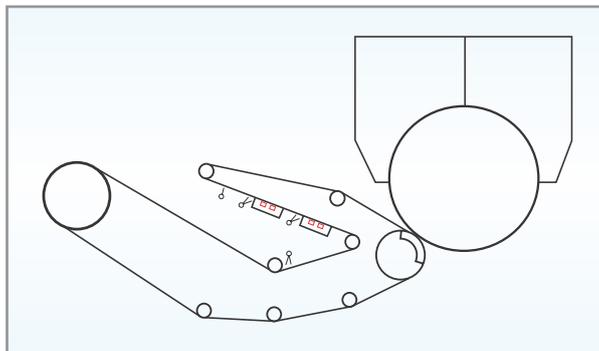
A configuração da máquina *tissue* descrita no case abaixo possui formação crescent former e uma prensa de sucção. Produz papéis de folha simples com 19 g/m² e papéis com folha dupla de 15 g/m². A velocidade média é de 1.210 m/min.

Figura 1: Crescent former com prensa de sucção

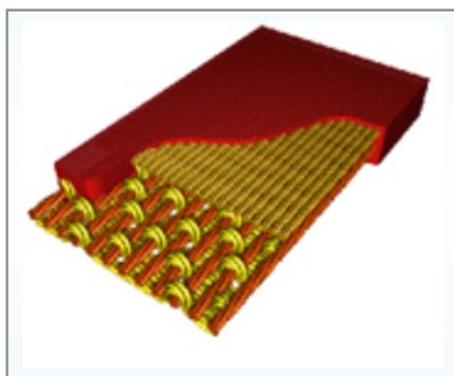
Figura 2: HydroDuct 200

O desafio proposto pela Albany para a aplicação de feltros foi o estilo HydroDuct 200, vestimenta desenvolvida com o intuito de ganho em teor seco, fato que possibilita a economia de energia e o consequente ganho em velocidade.

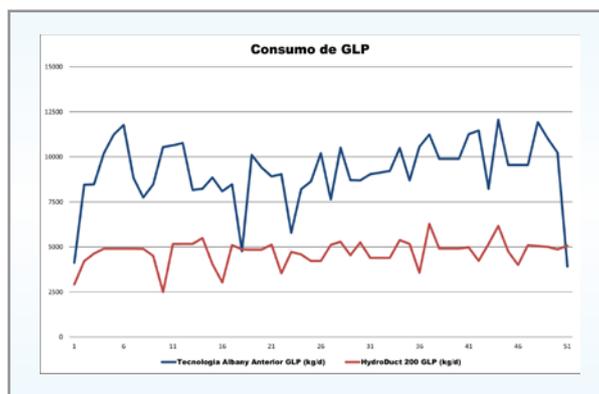
O feltro do estilo HydroDuct 200 obteve vida útil de 62 dias. Durante o seu desempenho, foi registrada a redução de consumo de GLP de 5,52% aplicado no secador da capota e o aumento de velocidade do conjunto *yankee*/prensa de 3,14%. Durante o período, a máquina de papel atingiu a velocidade média de 1.248 m/min.

Gráfico 1: Consumo de GLP/dia
