■ Prestação de serviço no aumento da produtividade

Estudo de caso:

O estudo de caso abaixo foi realizado em uma máquina com a seguinte configuração:

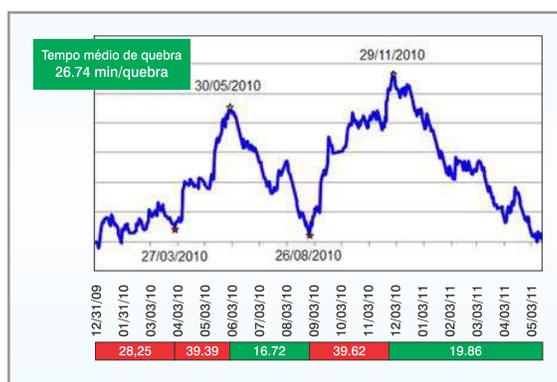
Ao todo, foram estudadas 627 variáveis com o CAT. A ferramenta também forneceu um gráfico de tendência do tempo médio de quebras ao longo do tempo, chamado "CUSUM", (segue abaixo – gráfico 1), possibilitando identificar as principais alterações que ocorreram no processo.

Gráfico 1: Evolução da tendência do tempo médio de quebras

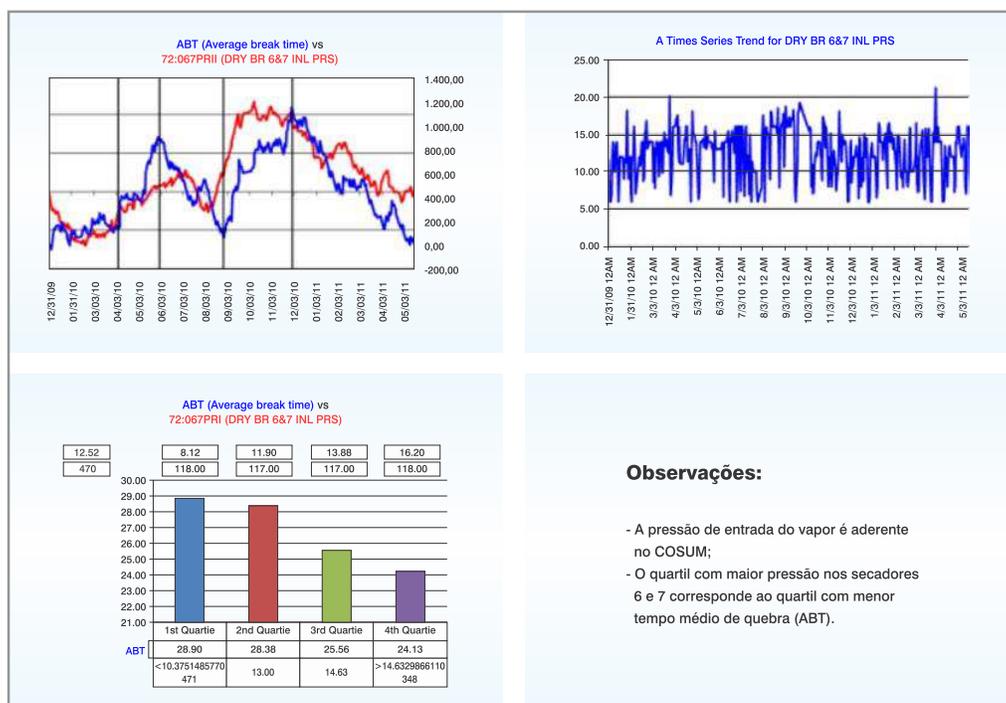
Dentre as variáveis estudadas, as que mais mostraram relação com o problema estudado foram a pressão dos cilindros secadores 6 e 7 e dos cilindros 8 e 9 (ver figuras 1 e 2):

Figura 1: Saída do estudo usando o CAT - Pressão nos secadores 6 e 7

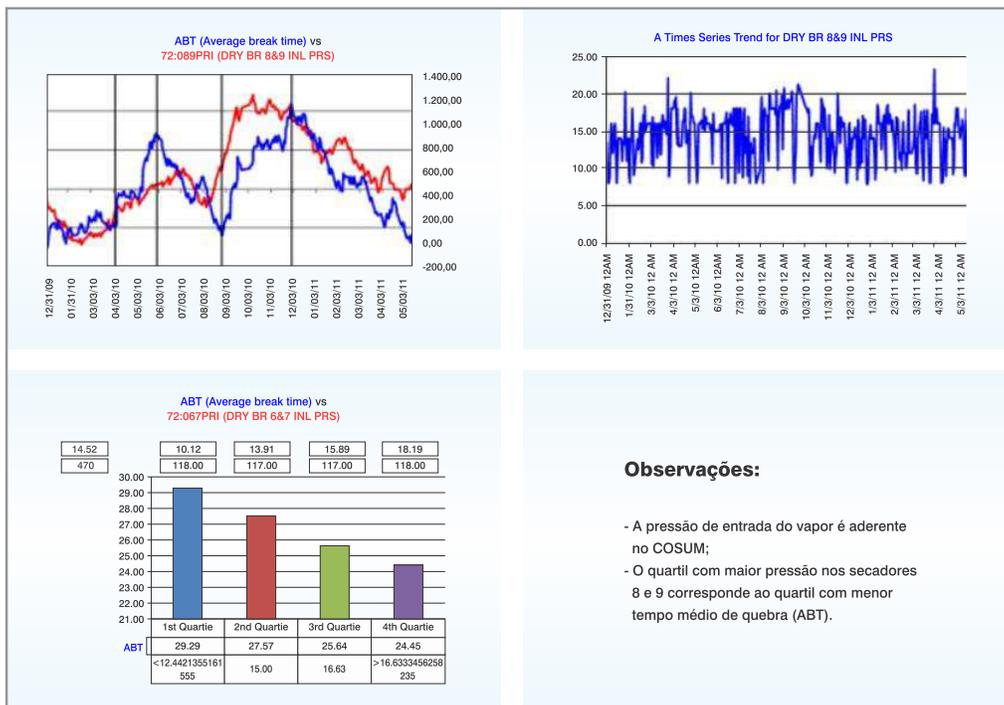
Figura 2: Saída do estudo usando o CAT - Pressão nos secadores 8 e 9

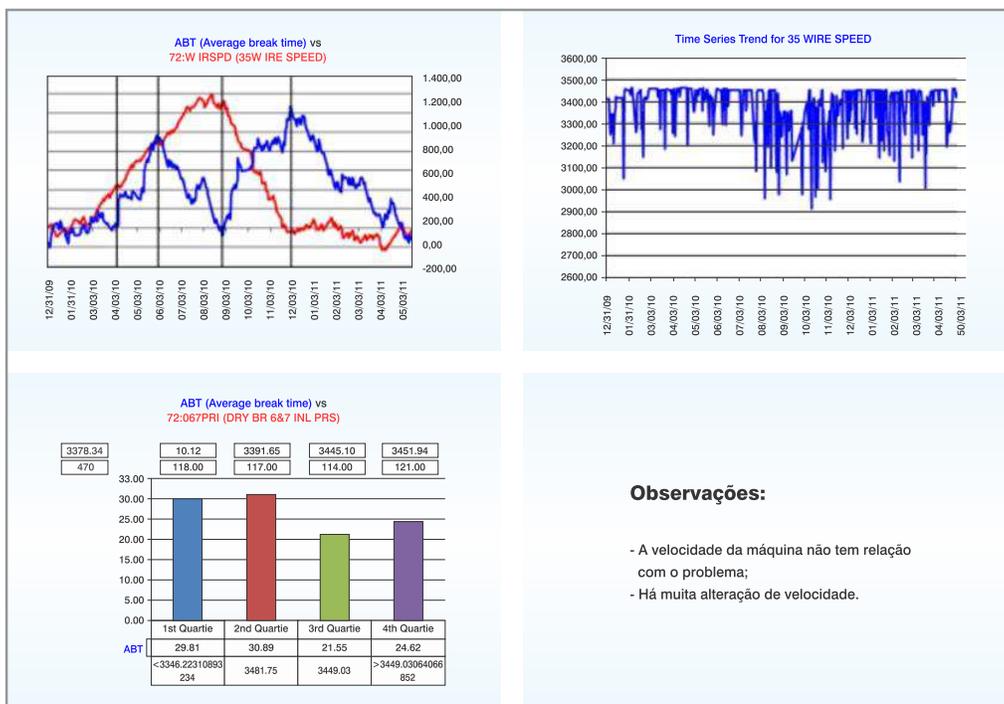
Houve ainda uma surpresa muito interessante obtida com os dados de processo. Foi possível verificar que a velocidade da tela não interferia no tempo de quebra. Outro ponto importante identificado foi que os operadores alteravam muito a velocidade da tela, causando novas perturbações ao processo (ver figura 3).

Figura 3: Saída do estudo usando o CAT - Velocidade da tela formadora

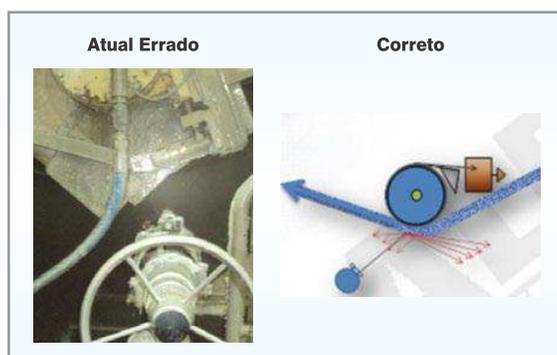
Imagem 1: Posição errada do chuveiro de alta pressão na tela formadora

- A. Ajustes nos chuveiros da seção de formação, aumentando a eficiência de limpeza;

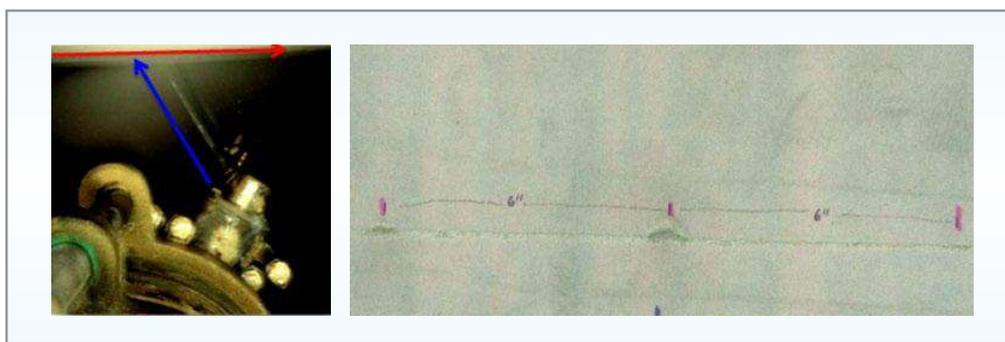
Imagem 2: Posição errada do chuveiro de alta pressão e emenda danificada do feltro

- B. Redução do desgaste na região da emenda do feltro da 3ª prensa devido ao posicionamento e ângulo de incidência do chuveiro de alta pressão;

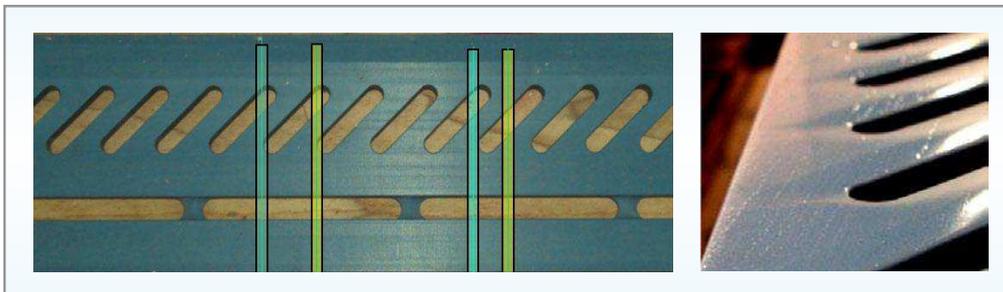
C. Perda de eficiência no condicionamento dos feltros devido ao desenho incorreto das coberturas das caixas de vácuo;

Imagem 3: *Desenho errado da cobertura e desgaste da cobertura das caixas de vácuo*

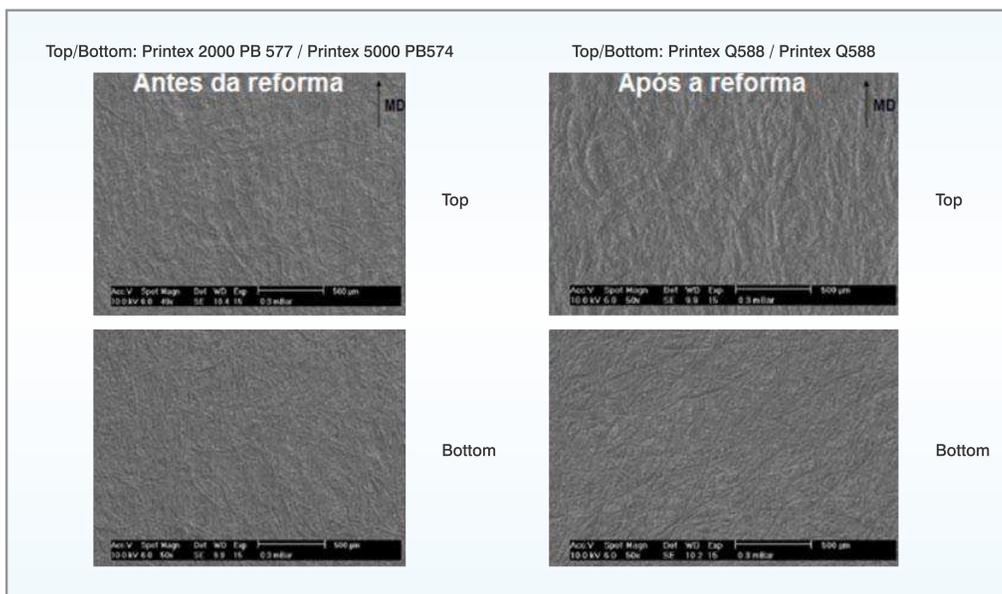
Neste serviço foi possível constatar que após a reforma houve uma mudança na formação da folha devido à alteração do *gap former* (ver comparativo da folha antes e após a reforma).

Uma das suspeitas é que o jato da caixa de entrada favorecia um maior desaguamento pelo lado superior da folha ("lado feltro"), permitindo uma distribuição de finos e carga não uniforme no eixo z. Além desta evidência, havia também a deficiência de um elemento no lado inferior ("lado tela"), reduzindo a drenagem neste lado e acentuando a diferença de finos e cargas no eixo z.

Imagem 4: Comparativo de formação antes e após a reforma da seção de formação

Os ajustes na formação da folha, deixando-a mais uniforme quanto à distribuição de finos no eixo z, o aumento de teor seco com o endurecimento dos rolos perfil da 1ª e 3ª prensas e, logicamente, a adequação da curva de aquecimento da folha na pré-secagem, com o ajuste no vácuo dos estabilizadores durante a abertura da folha, minimizaram a perda de tempo durante as quebras.

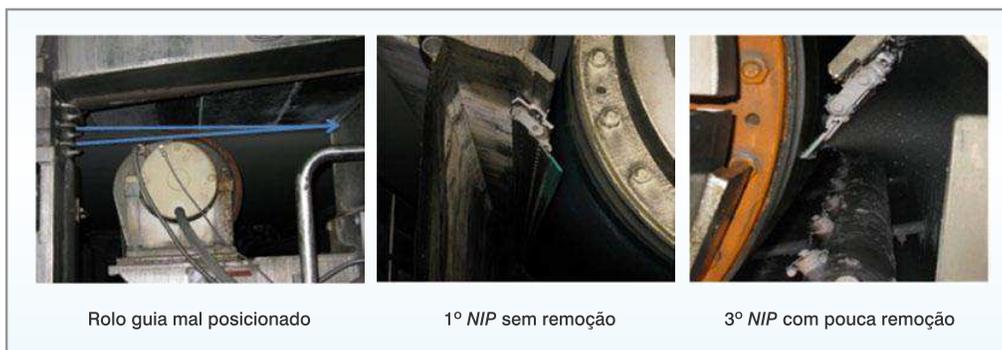
A. Havia um rolo guia no feltro da 1ª prensa inferior mal posicionado, causando uma oscilação no feltro *pick up* devido ao bombeamento natural de ar do feltro inferior (ver imagem 5);

B. A 1ª prensa não removia água pelo *nip*, e a 3ª prensa, para a velocidade e gramatura desta máquina, tinha uma pequena remoção pelo *nip* (ver imagem 5). Foi constatado que os rolos perfil da 1ª e 3ª prensas eram macios e, por isso, não geravam a pressão necessária para proporcionar o desaguamento no *nip*, contribuindo para um menor teor seco na entrada da pré-secagem.

Imagem 5: Problemas encontrados na seção de prensagem

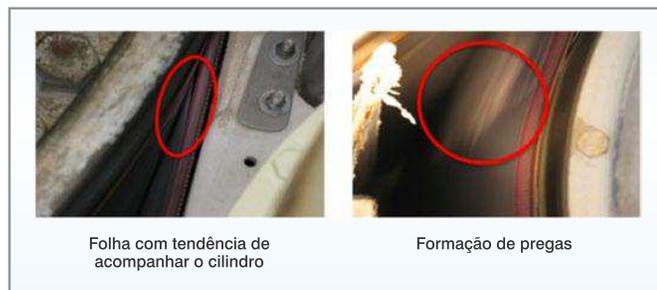
No entanto, foi constatado que a diferença de temperatura entre a folha e os primeiros cilindros secadores estava alta, favorecendo a folha a aderir ao cilindro secador.

O cilindro número 1 não estava em operação (válvula de vapor fechada) e, desta forma, não contribuía para o incremento de temperatura da folha.

Outro ponto relevante encontrado foi que, ao abrir a folha, o vácuo dos estabilizadores era eliminado e esta alteração poderia desestabilizar a folha durante o processo de abertura.

Na seção de secagem foi constatado que, nos primeiros cilindros, a folha tinha uma tendência a acompanhar o cilindro secador e havia a formação de pregas na sua superfície (ver imagem 6):

Imagem 6: Problemas na seção de secagem
