## Hidrólise por calor e umidade em telas secadoras

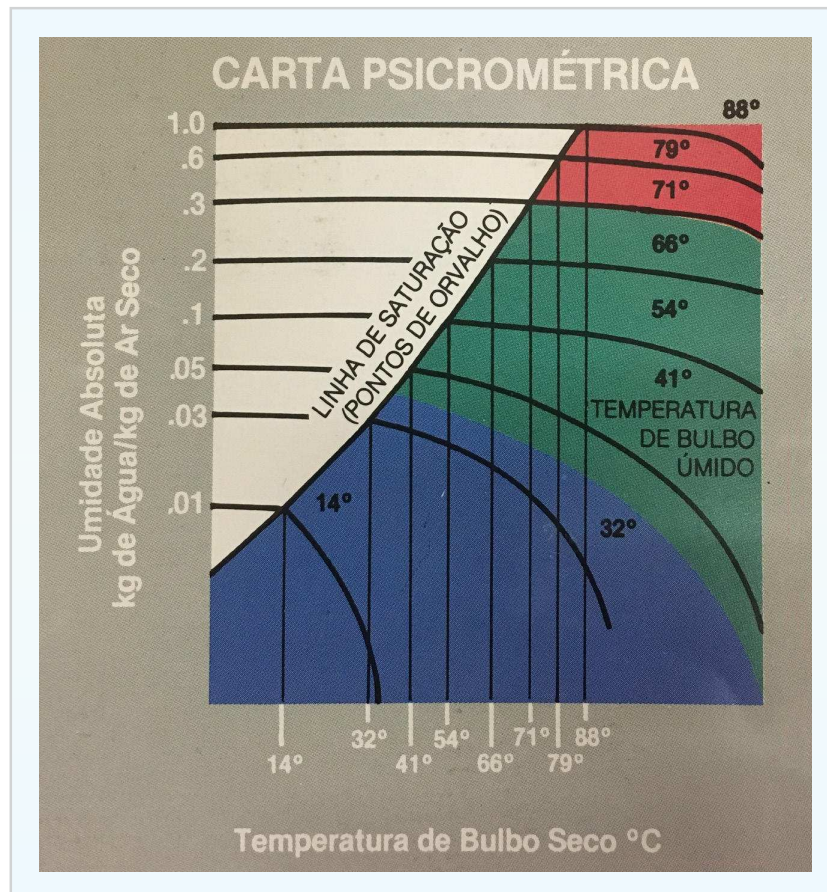
Figura 3: Carta psicrométrica.

Baseado em diversos estudos dinâmicos nos bolsões dos cilindros secadores, constatou-se que a vida das telas de poliéster se reduz quando a umidade excede 0,300 kg de água/Kg de ar seco. Utilizando a carta Psicrométrica (Figura 3) observamos que isso ocorre quando a temperatura do bulbo úmido do ar nos bolsões excede 71°C.

Na carta psicrométrica (Figura 3) temos no eixo X – abcissa – as temperaturas de bulbo seco, e no eixo Y – ordenadas – (lado esquerdo) a umidade absoluta. As temperaturas de bulbo úmido são curvas parametrizadas e se encontram no lado direito do gráfico: na parte verde é a área de trabalho do poliéster, e na parte vermelha são considerados valores extremos para o poliéster sendo indicado o uso de materiais resistentes a hidrólise. Com a utilização dos valores das temperaturas e com a carta psicrométrica é possível definir se existe chance de ocorrer hidrólise.
