## Trincas em mantas de prensas de sapata

Órgão Informativo de Albany International Brasil - Setembro de 2015 - Albany International Tecidos Técnicos Ltda. - [www.albint.com](http://www.albint.com) - Rua Colorado, 350 CEP 89130-000 - Indaial - Santa Catarina - Brasil - Telefone: (47) 3333-7500 - Fax: (47) 3333-7666 - E-mail: [indmomento\\_tecnico@albint.com](mailto:indmomento_tecnico@albint.com)

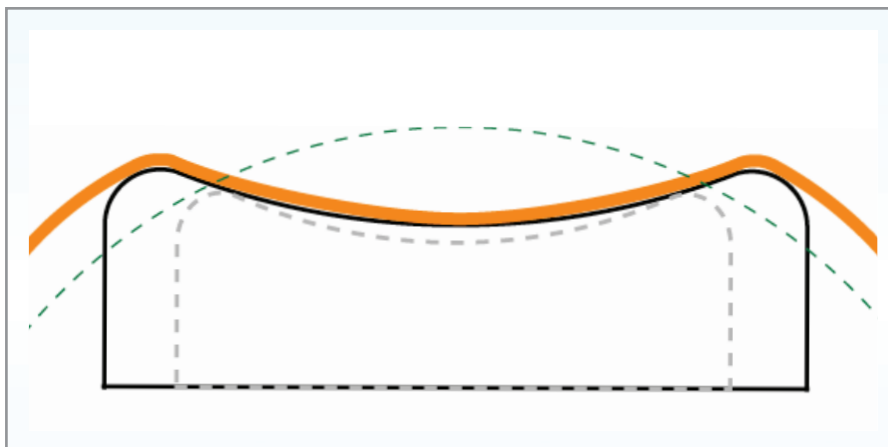
A figura 7 mostra a configuração perfeita da manta na sapata. Esta deve ser posicionada dentro do circuito "natural" da manta, que é definido pelos anéis rotativos, onde a manta é fixada.

Figura 7: Configuração perfeita.
