Autores do artigo:
Eng. Daniel Justo (Coordenador de Produtos)
Luiz Andrade Rodrigues (Técnico de Serviços)

ARTIGO

Análise de laboratório: Serviço prestado aos clientes na busca de soluções

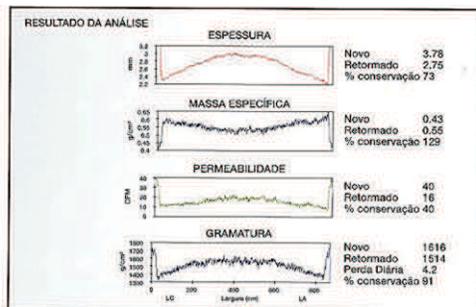
Figura 2 - Resultado do gráfico dos perfis de LABSCANNER

A figura 2 mostra os perfis obtidos com a análise simultânea pelo LABSCANNER, onde o valor médio de cada perfil também é registrado, possibilitando análise do valor residual de cada perfil.
