## ■ Análise de Precisão

A Albany International é reconhecida pelo seu excelente trabalho nas avaliações de pós-venda. Dentre os serviços oferecidos, há as análises de laboratório das vestimentas removidas após o desempenho. Dentre as análises de laboratório, há algumas atividades de precisão realizadas pela unidade da Albany International na Suécia.

A seguir apresentaremos três estudos realizados por estes métodos. Dois no segmento de papéis *tissue* e um no segmento de papéis de imprimir.

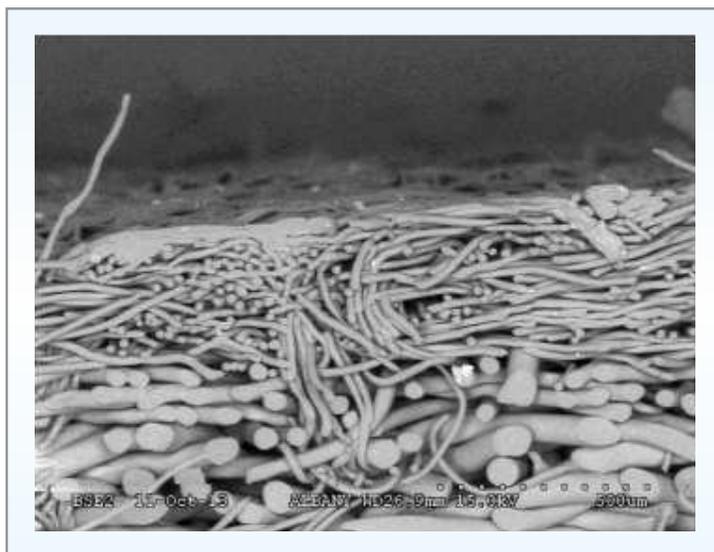
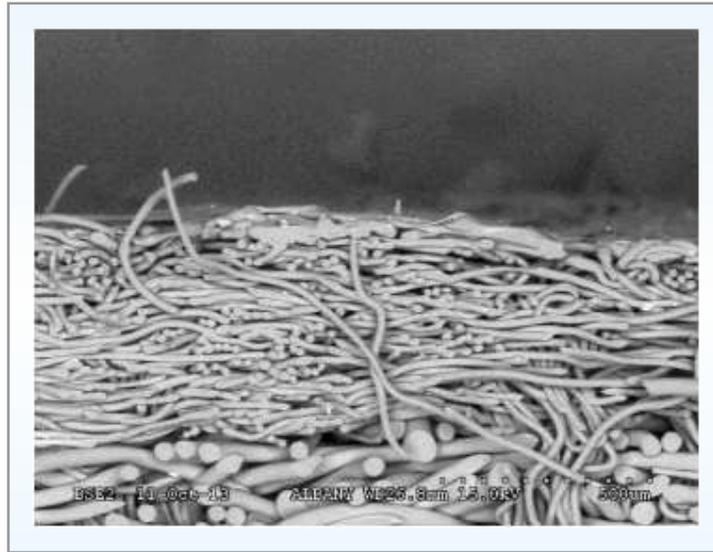
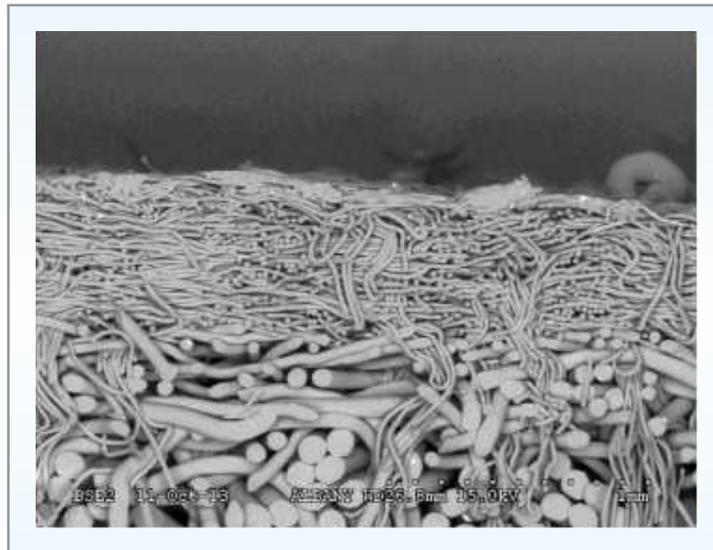
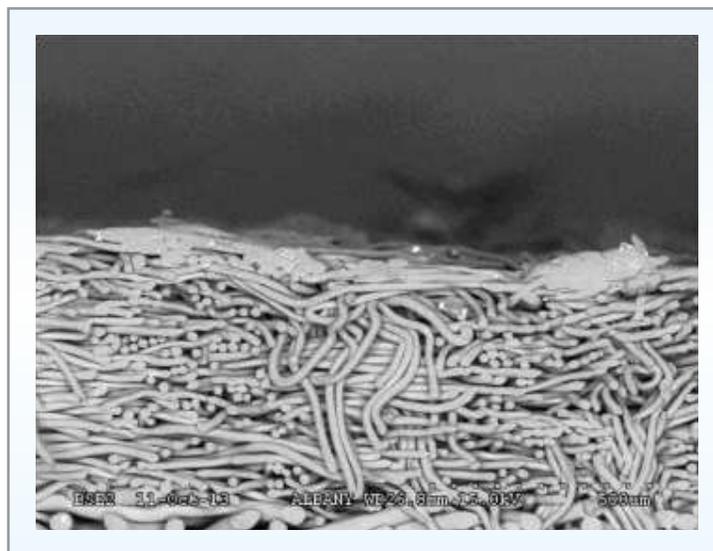
Fotos 1, 2, 3 e 4: Corte transversal do feltro novo

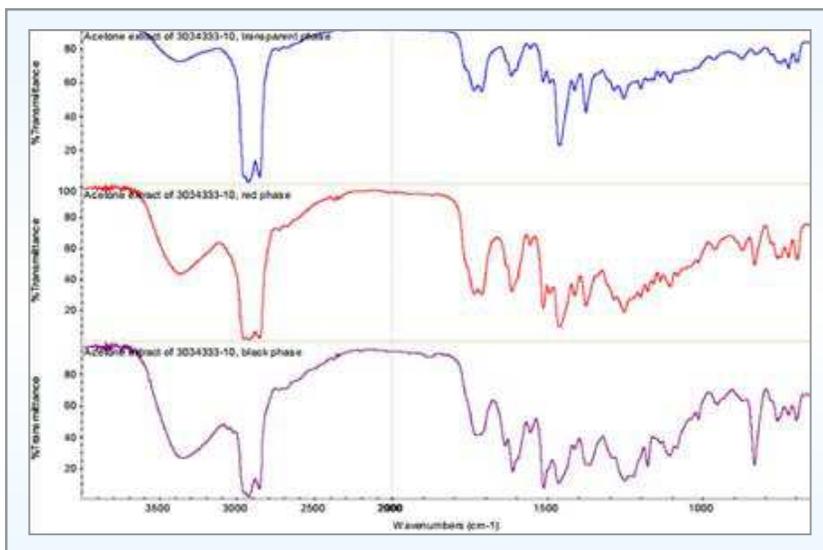
As três diferentes fases do material resultante da extração foram submetidas à Espectroscopia e os espectros foram comparados entre materiais conhecidos.

Gráfico 1: *Espectros da fase transparente, fase avermelhada e fase negra*

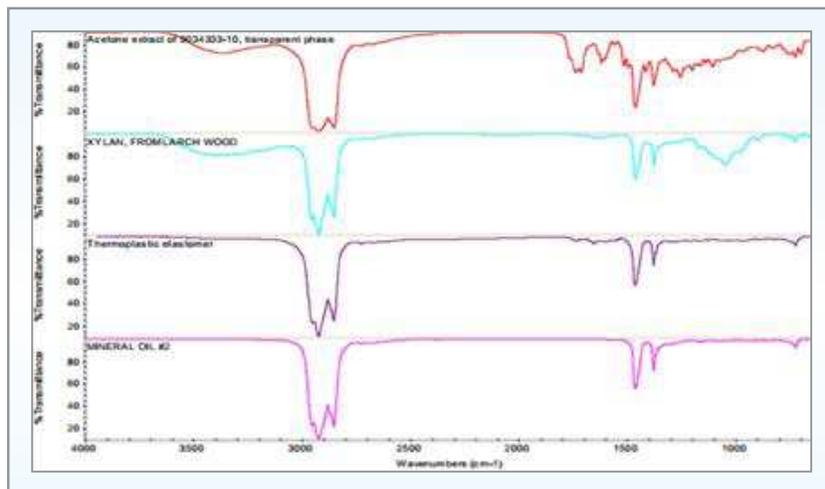
Gráfico 2: Espectros da fase transparente comparados com o espectro de xilano da madeira, elastômero termoplástico e óleo mineral do acervo do equipamento

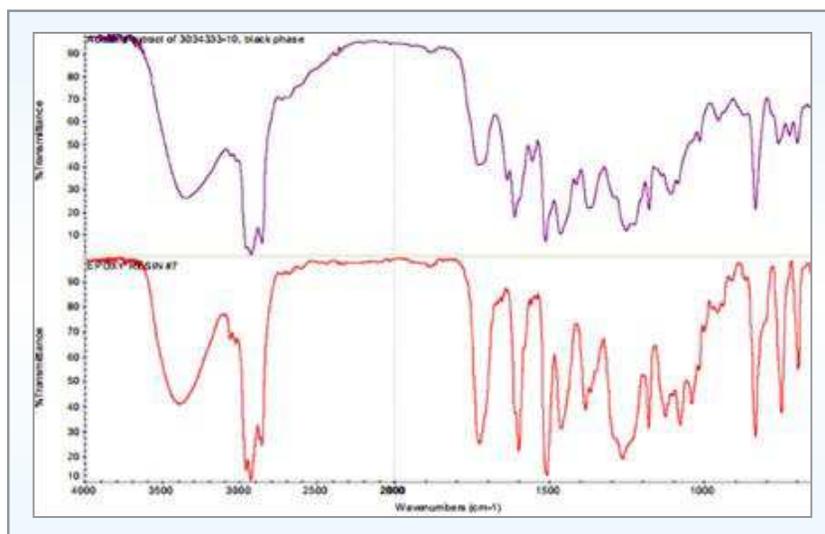
Para realizar a Espectroscopia no Infravermelho por Transformada de Fourier, dissolve-se o material contaminante em um solvente. O extrato resulta em duas fases: uma transparente, de aspecto oleoso, e outra negra, viscosa e espessa. Há uma terceira fase complementar, de aspecto avermelhado, que é a resultante da mistura das outras duas fases. A fase transparente tem excelente correlação com a curva espectrométrica do óleo mineral e similar. Já a fase negra está correlacionada à curva espectrométrica de resina epóxi e similares.

Gráfico 3: Espectro da fase negra comparado com o espectro da resina epóxi do acervo do equipamento

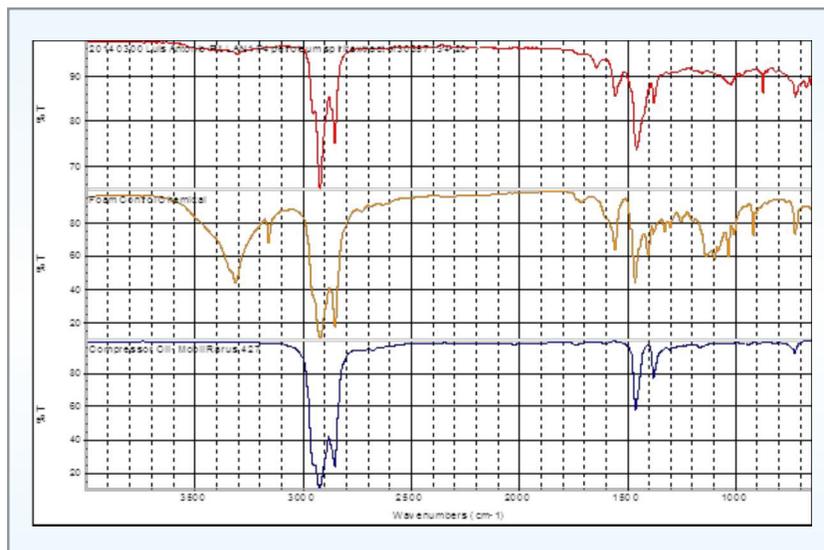
Gráfico 4: Gráfico da Espectroscopia no Infravermelho por Transformada de Fourier

Para realizar a Espectroscopia no Infravermelho por Transformada de Fourier, dissolve-se o material contaminante em um solvente orgânico. O extrato resultante, de aspecto oleoso, apresentou curvas semelhantes à antiespumante e óleo.
