Delaminação em mantas de prensas de sapata

Introdução

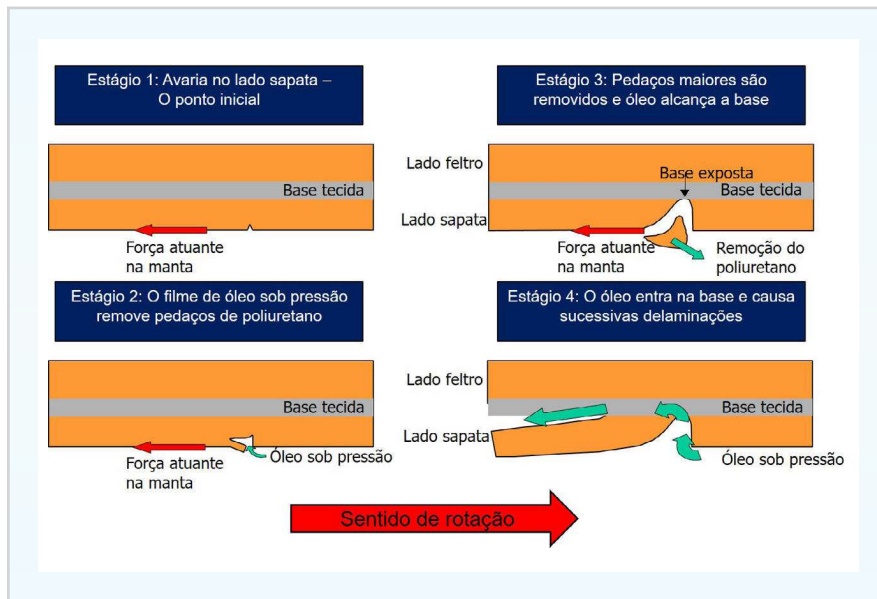
Figura 4: Esquema do processo de delaminação.

A avaria se torna o ponto mais frágil do poliuretano no lado sapata (estágio 1); o óleo sob pressão infiltra na região avariada e começa a remover pedaços de poliuretano (estágio 2); em seguida, pedaços maiores são removidos até que a base é alcançada pelo óleo (estágio 3); uma vez que o óleo atinge a base, irá permeá-la e, devido à alta pressão interna, irá causar a delaminação das camadas de poliuretano. O esquema da figura 4 a seguir ilustra todo este processo.

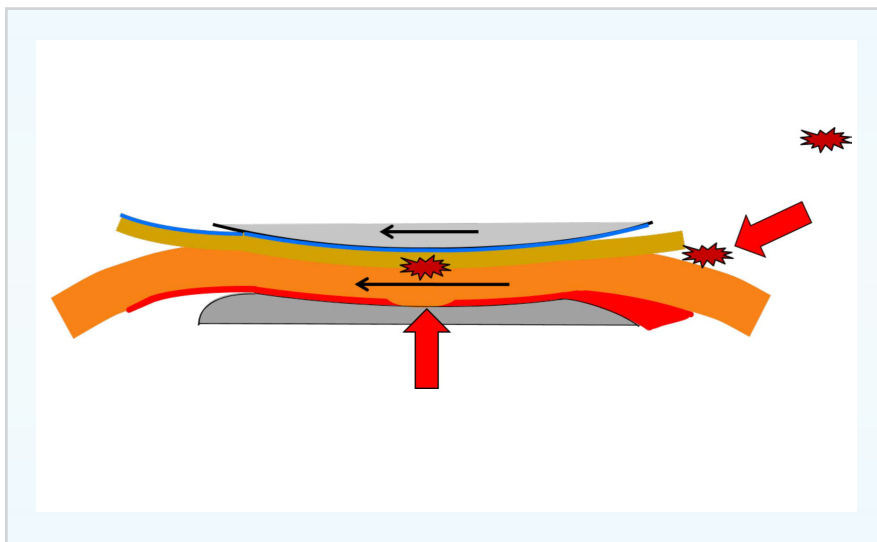
Figura 7: Objeto externo adentrando o nipo.

Ao adentrar o *nip*, este objeto pode causar uma flexão na manta gerando um dano no lado sapata (corte, trinca, etc.) que na maioria das vezes não é observado no lado feltro, ou seja, o lado feltro permanece intacto visualmente.

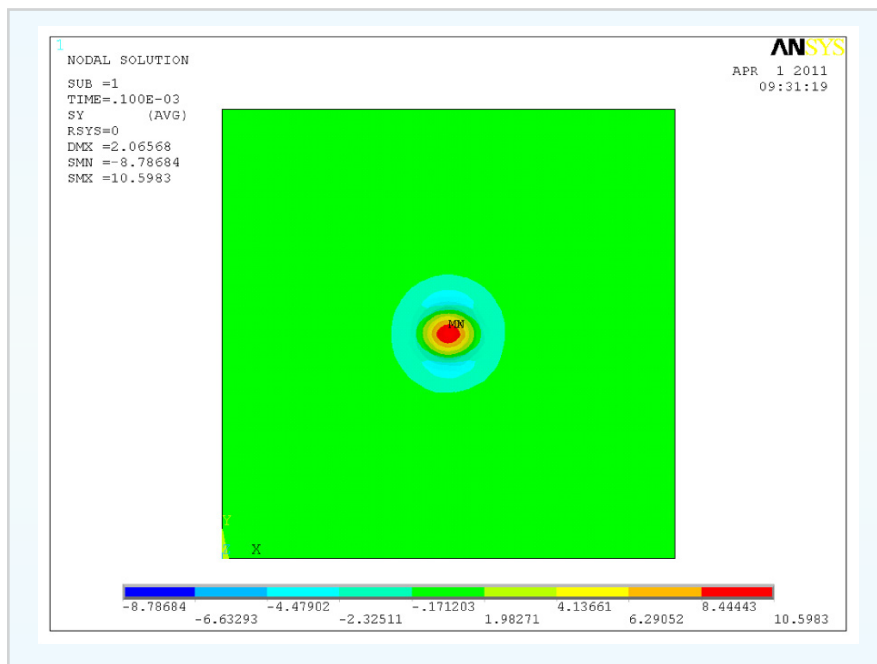
Figura 10: Stress causado durante o impacto.

Stress máximo sofrido pela manta: 10.6 Mpa (108 kg/cm²)

As figuras abaixo mostram o stress causado durante o impacto e o deslocamento sofrido pela manta após o impacto ao longo do tempo.

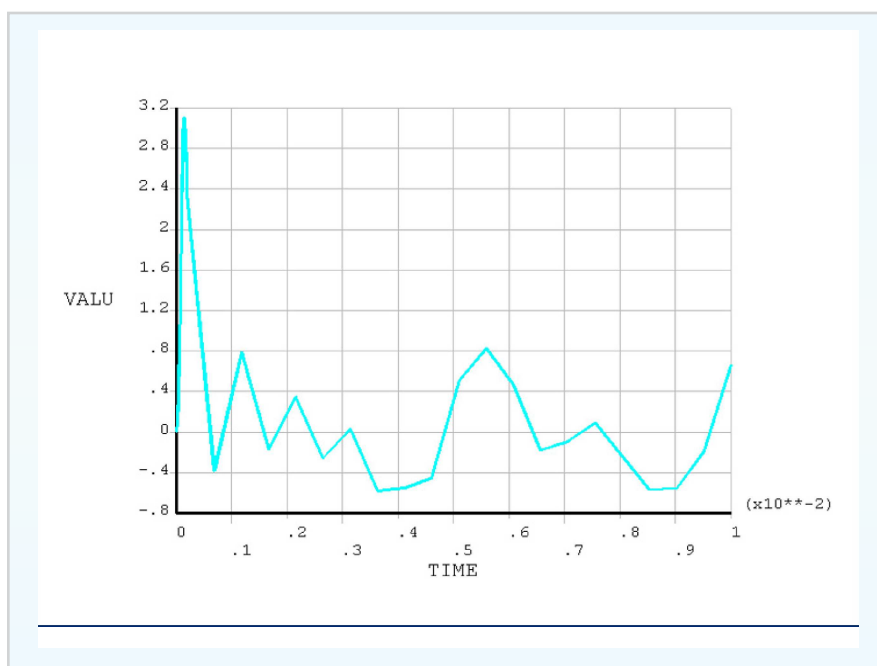
Figura 11: Deslocamento sofrido pela manta após o impacto.

Frequência de vibração após o impacto: 1.000 Hz

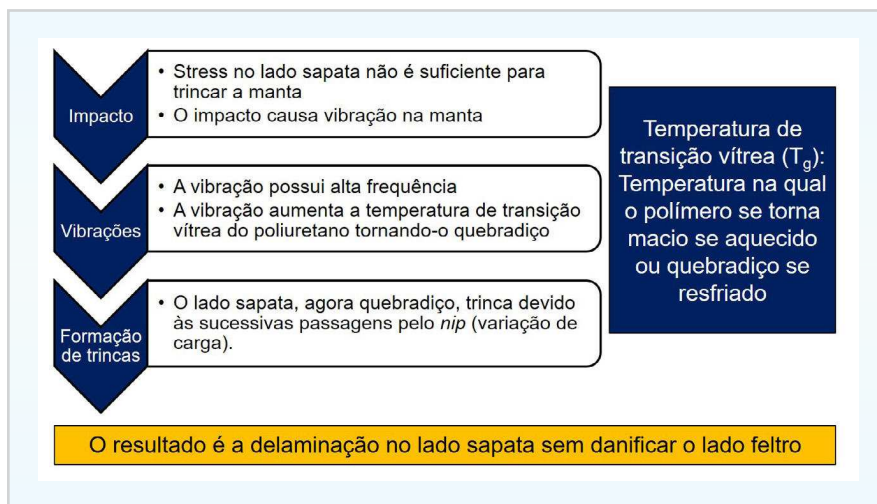
Figura 12: Conclusão do modelo.

A figura 12 mostra a sequência dos eventos, onde o resultado é a delaminação no lado sapata sem danificar o lado feltro.
