# Inspeção na seção de secagem em dia de parada

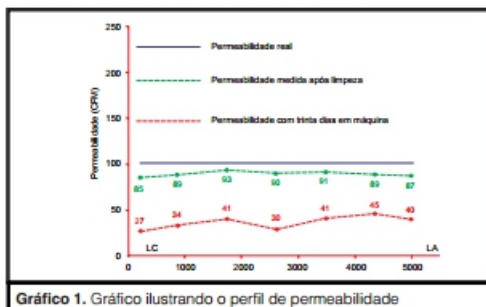
A contaminação da tela pode causar problemas de qualidade no papel. Normalmente faz-se um perfil de permeabilidade por toda a largura da tela na região do formato do papel (gráfico 1).

Gráfico 1. Gráfico ilustrando o perfil de permeabilidade
